Luis D. Decanini

**Dipartimento di Ingegneria Strutturale e Geotecnica
Università “La Sapienza” - Roma**

Alcuni aspetti del grande terremoto del Cile del 27 febbraio 2010

Relazione a invito

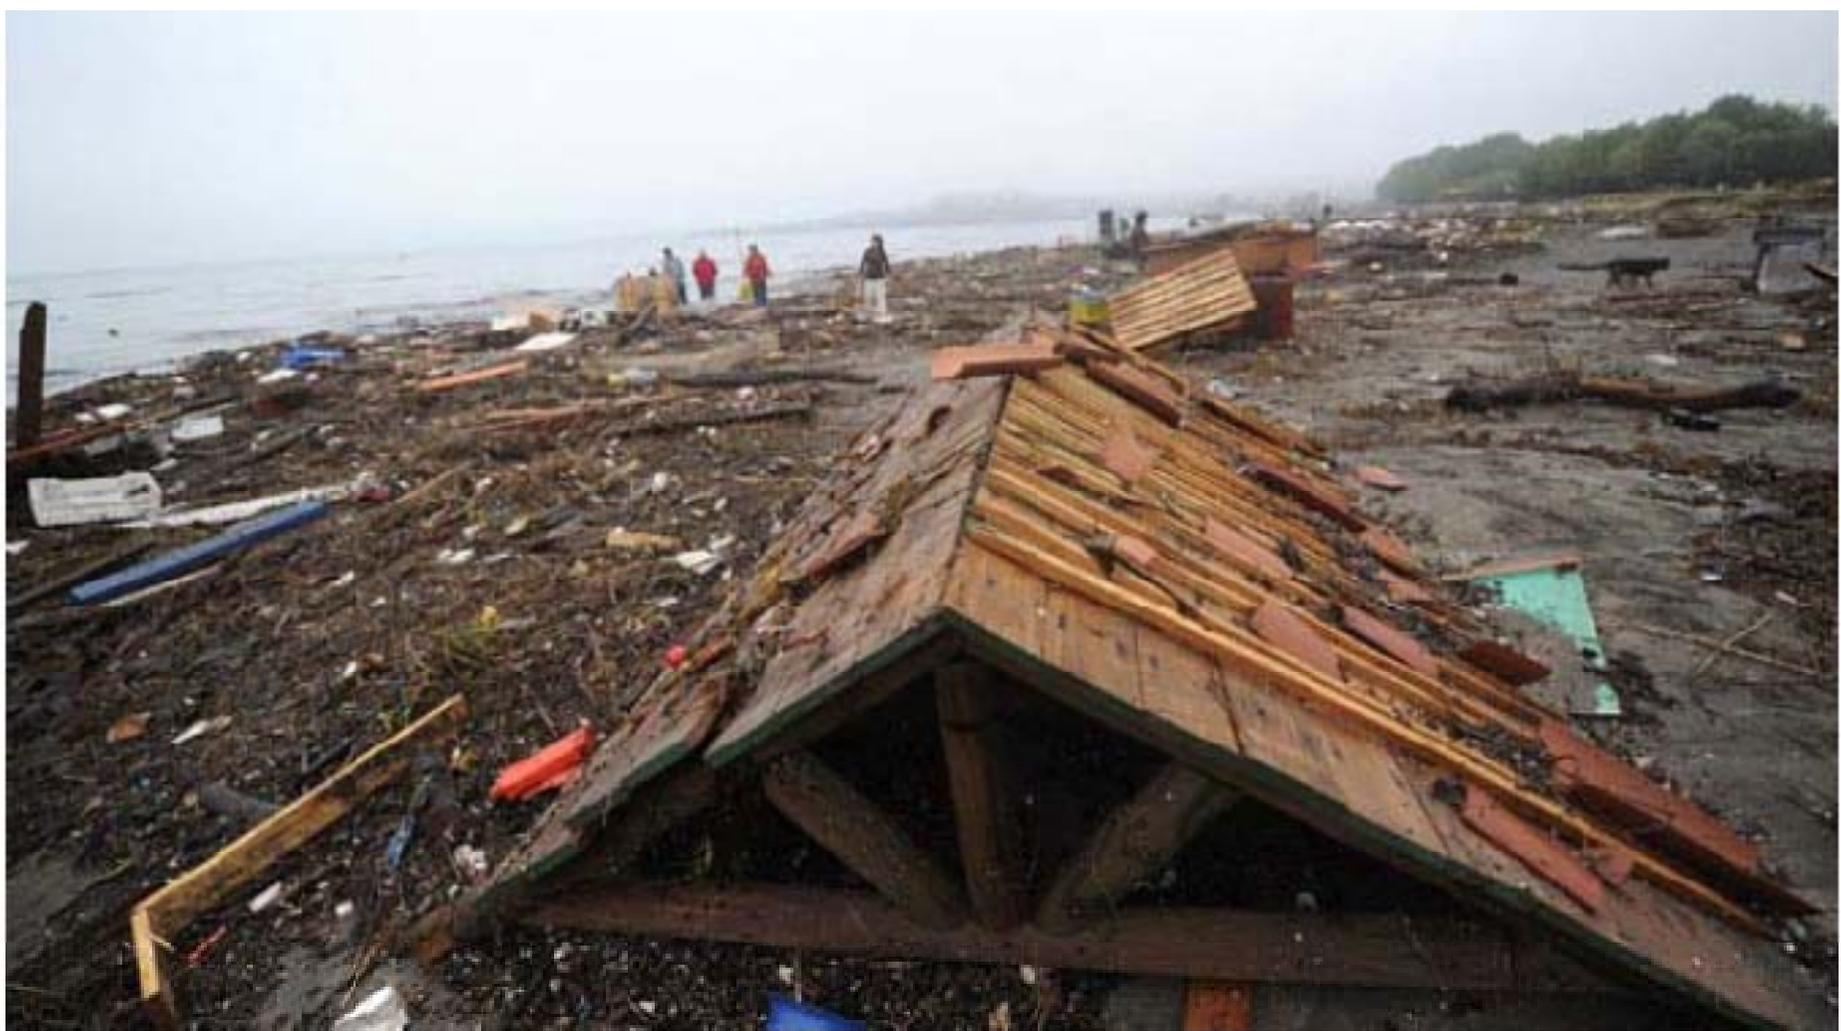
Costruzioni in legno. Puecho, Cile.

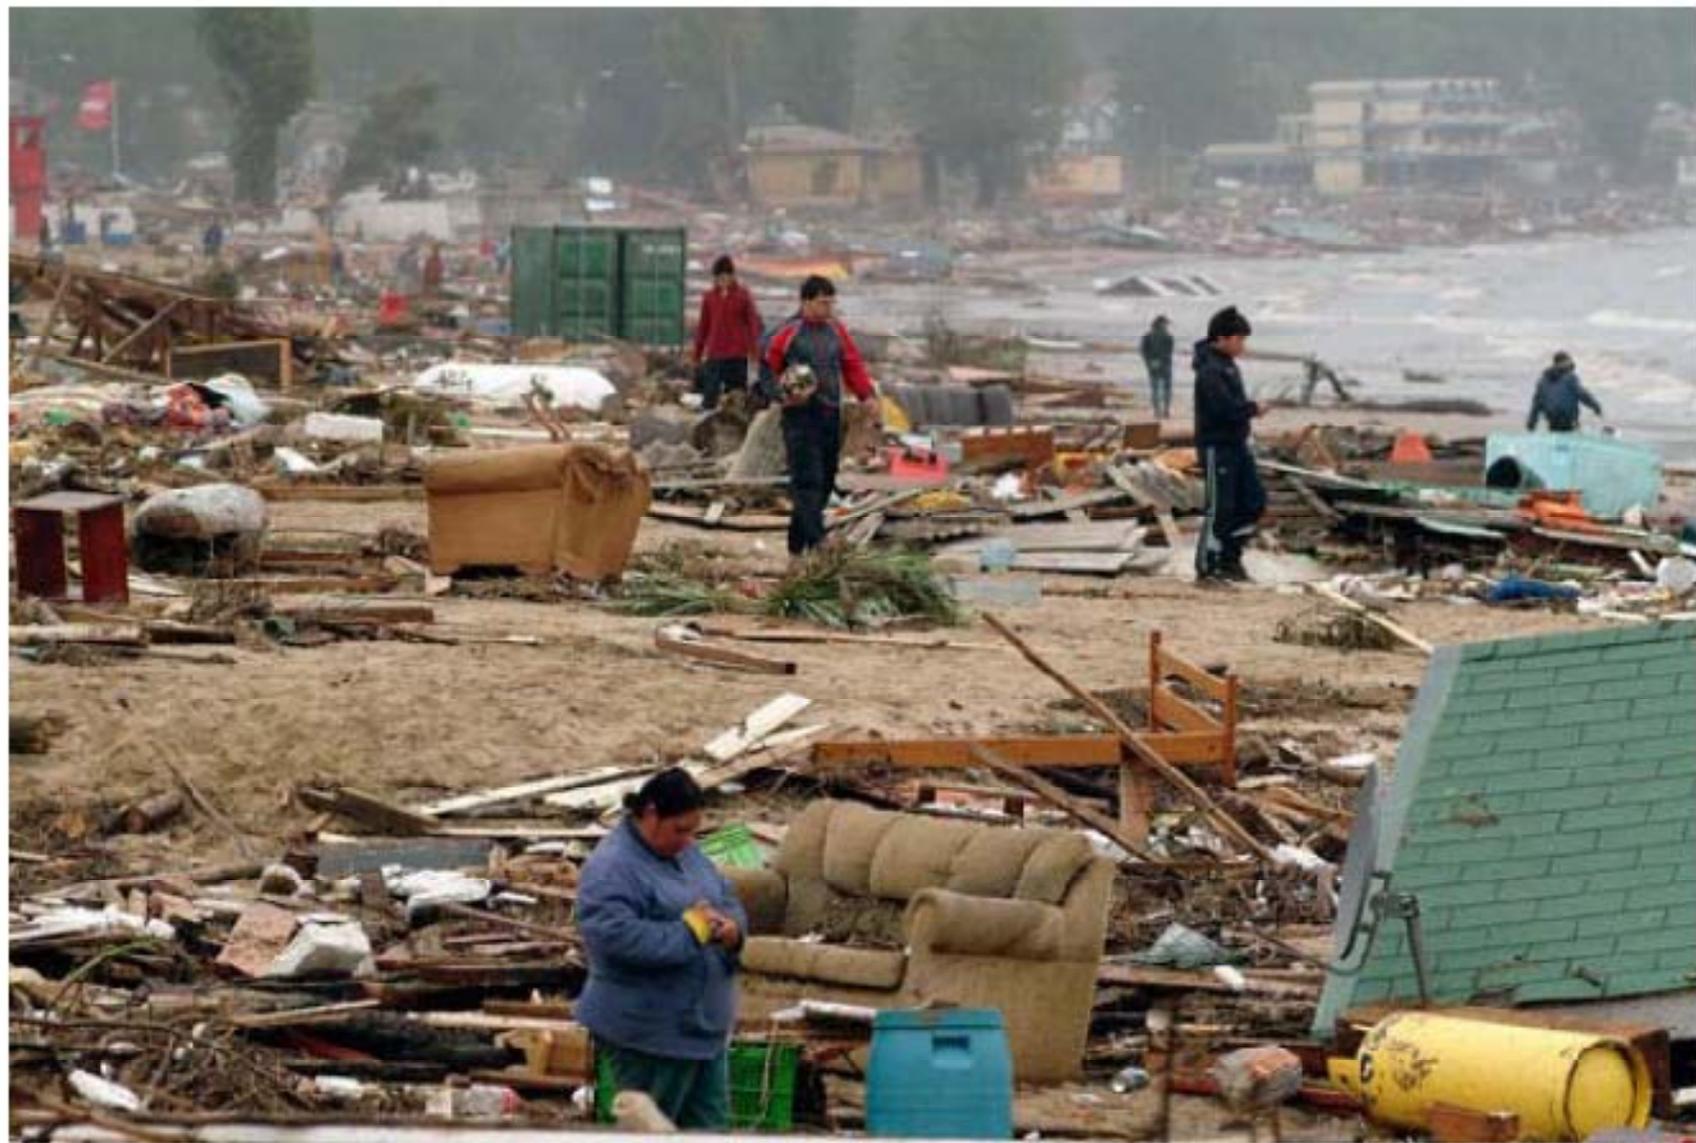
**Spiaggia di Dichato, macerie dello Tsunami.
Alcuni aspetti del grande terremoto del Cile del 27 febbraio 2010**

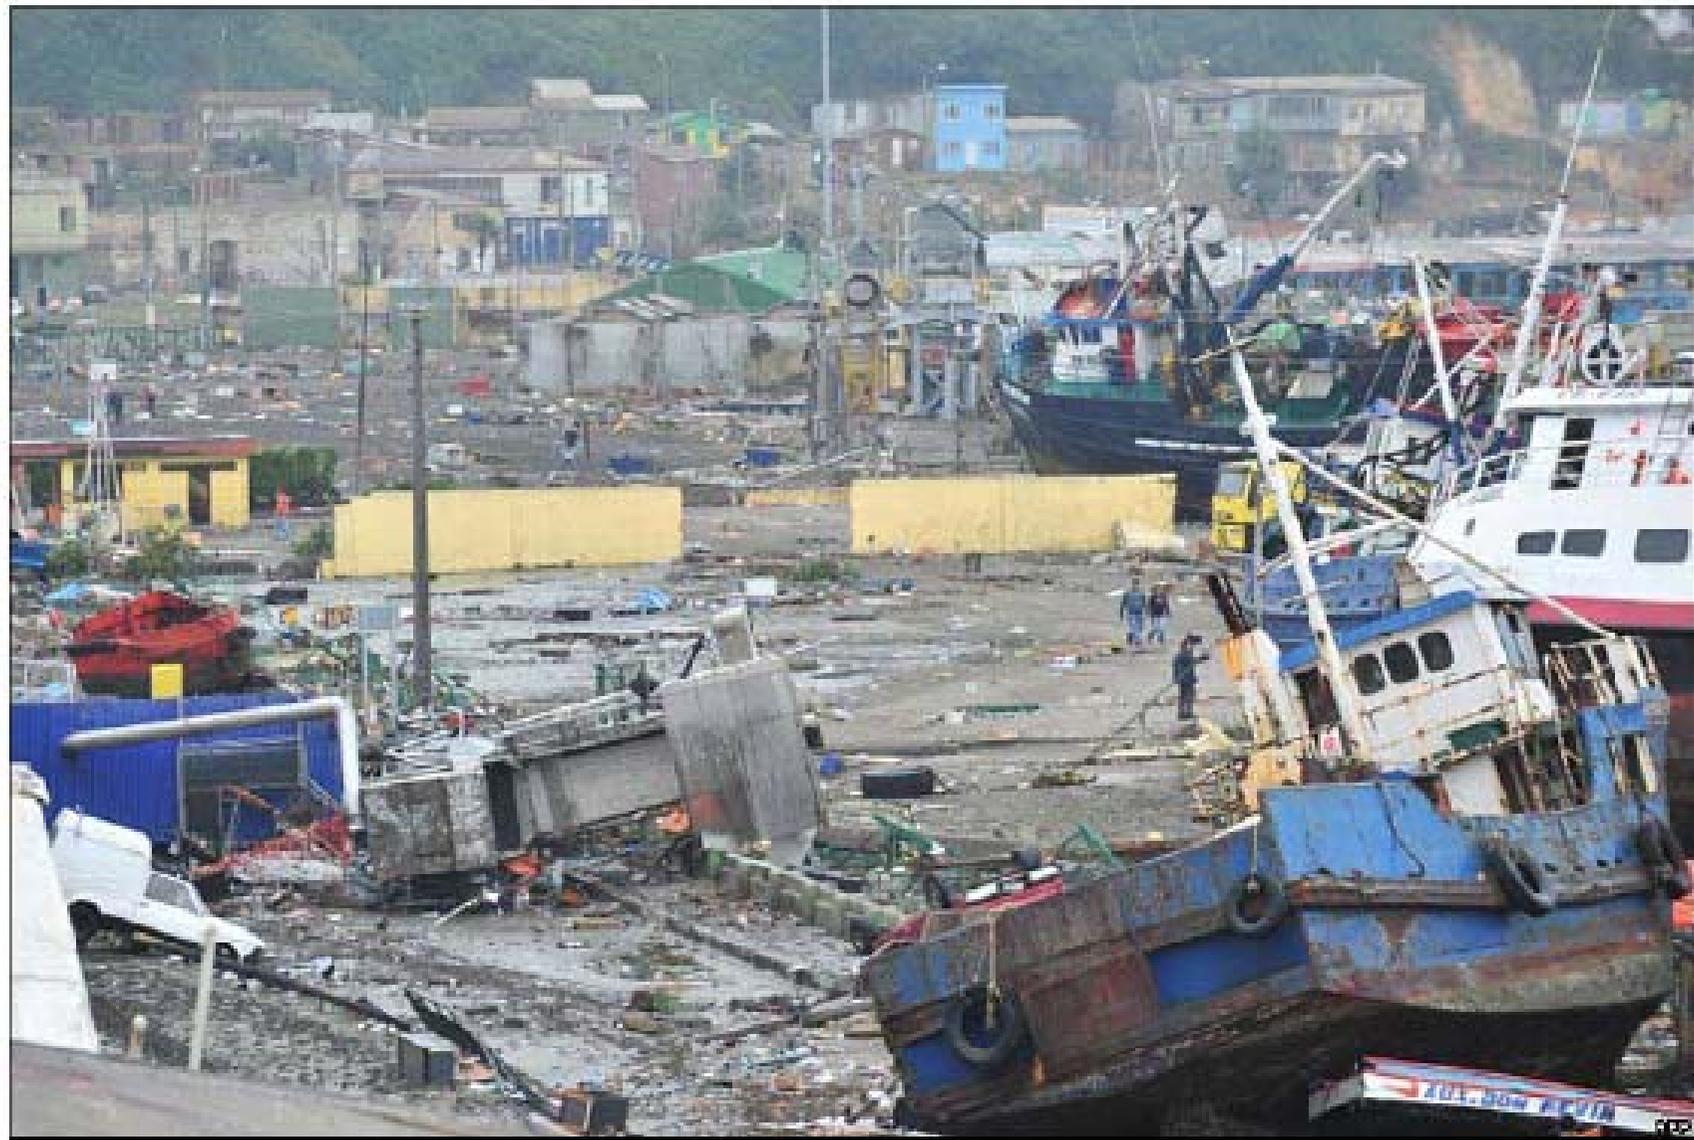
Barche e macerie, Talcahuano.

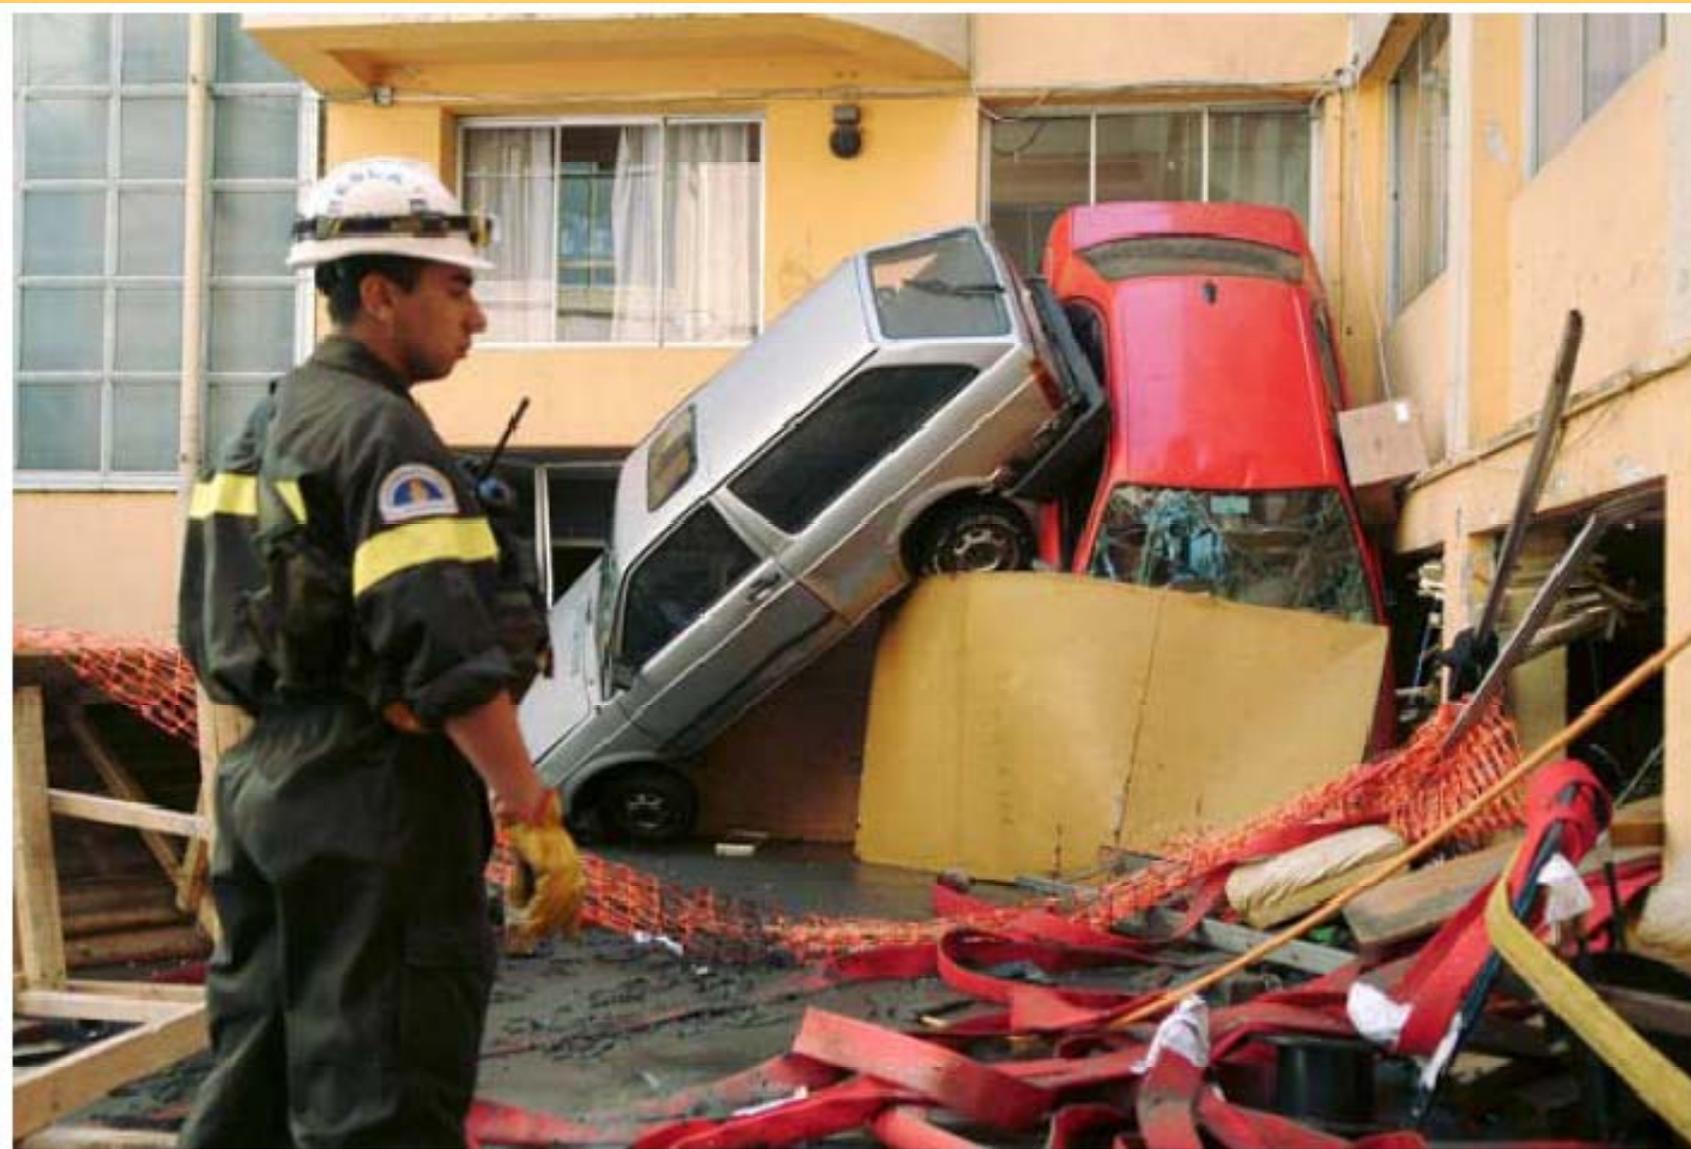
Automobili spinte contro edifici, Talcahuano, Cile

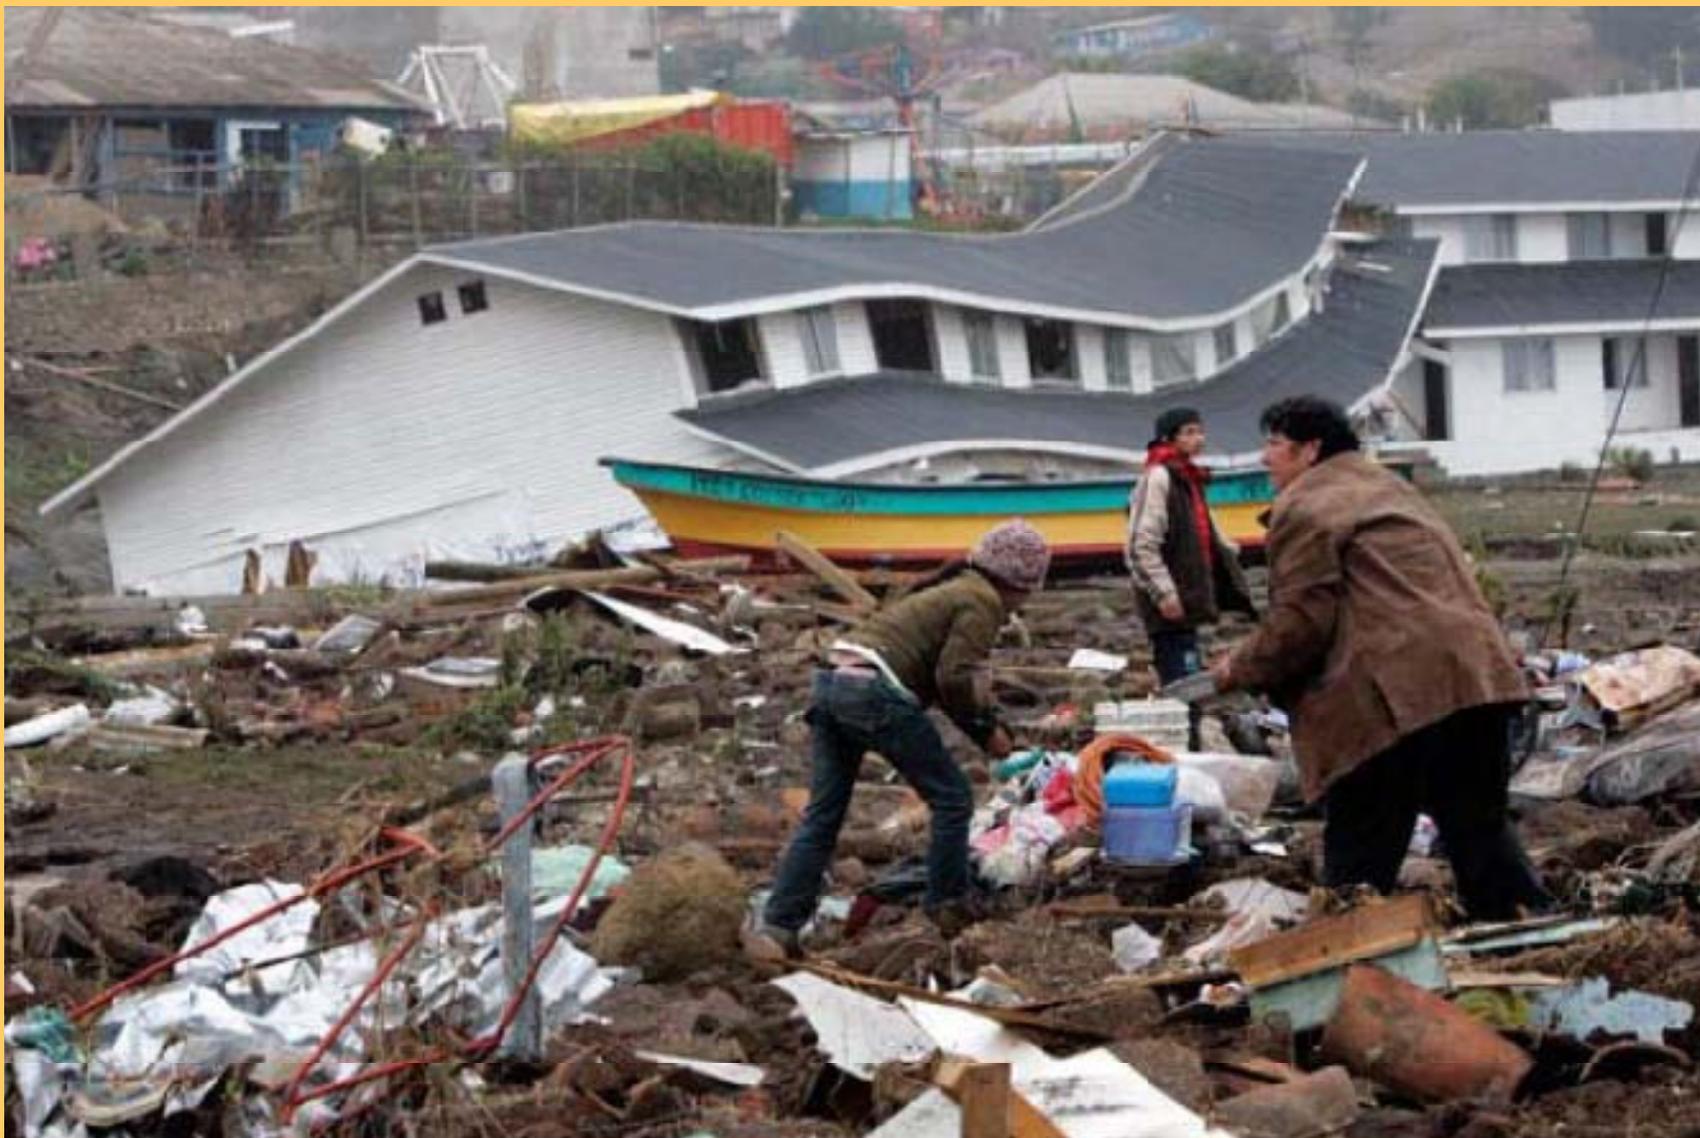
Collasso dell'edificio e macerie, Pelluhue, Cile

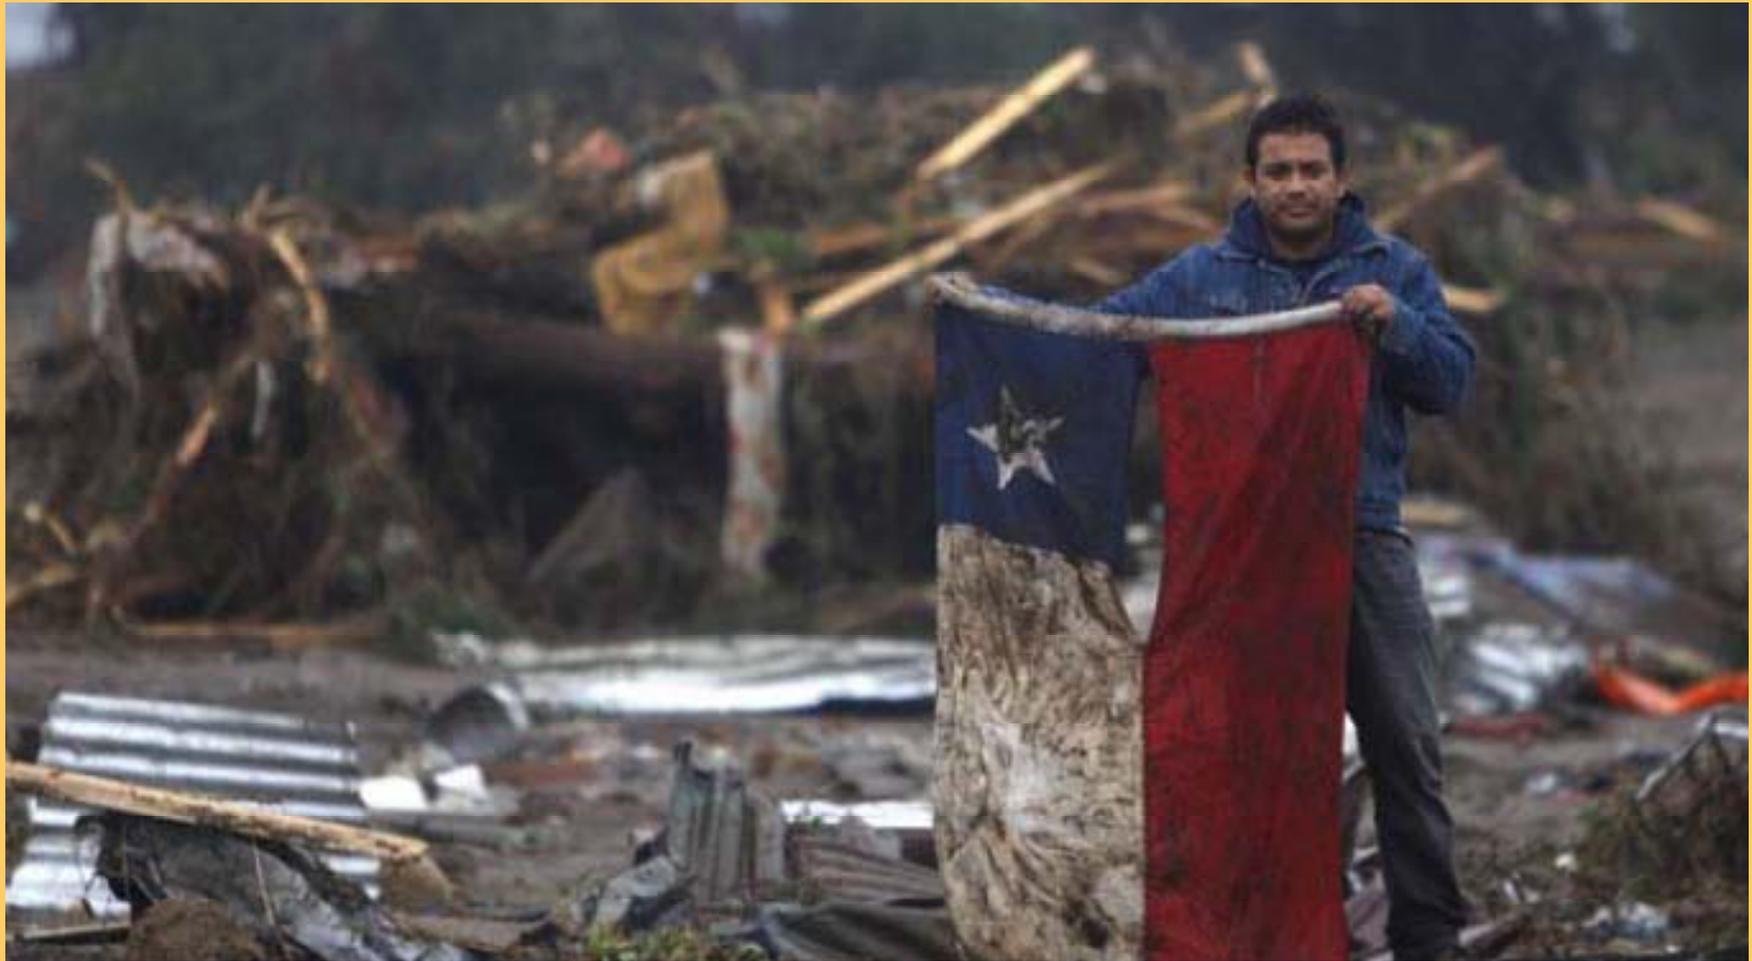
Area inondata, Pelluhue, Cile

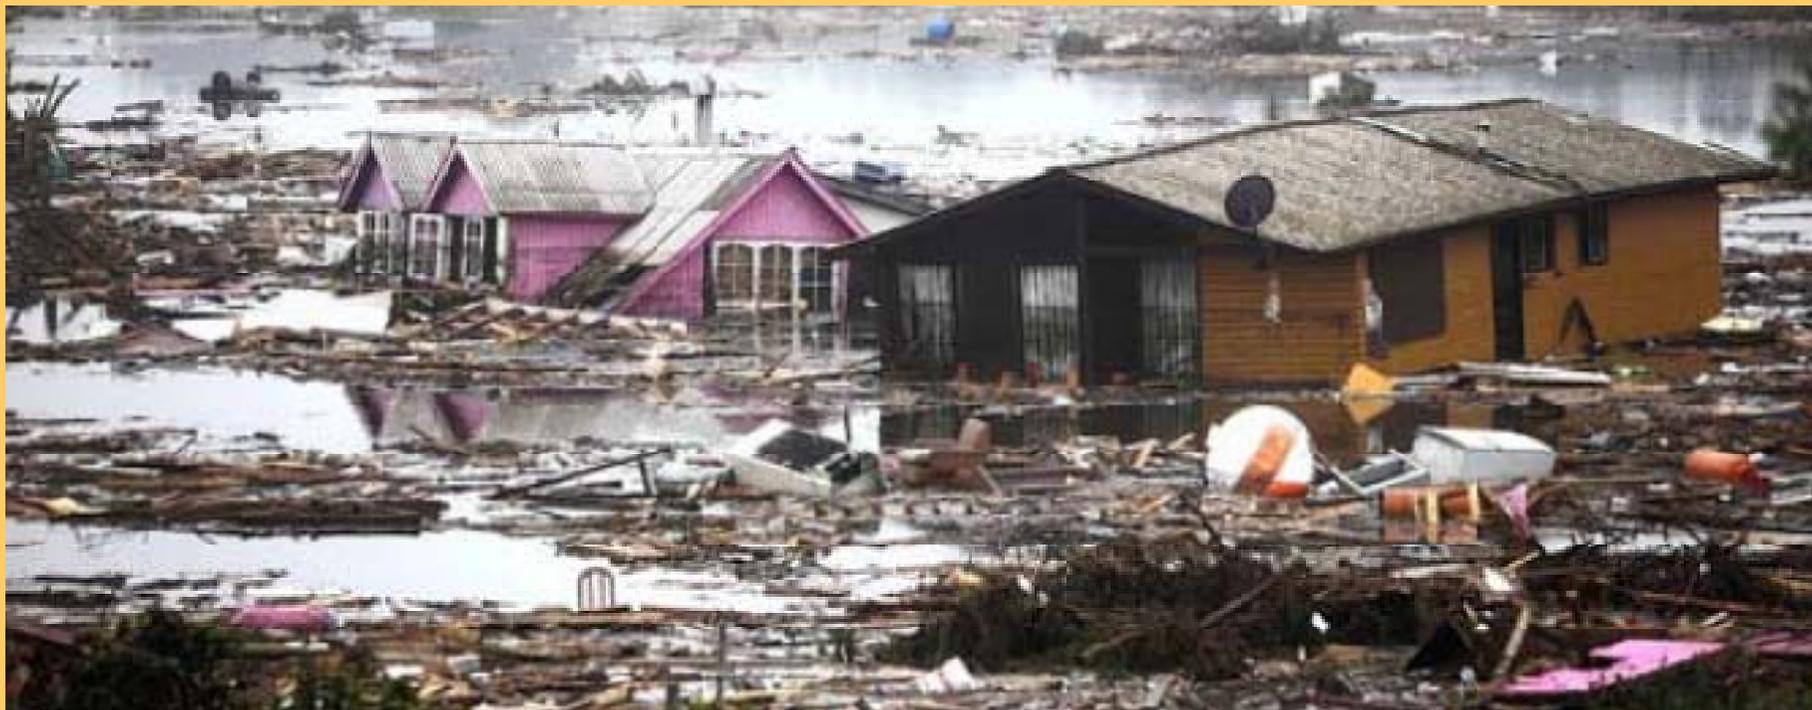
Area inondata e macerie, Pelluhue, Cile

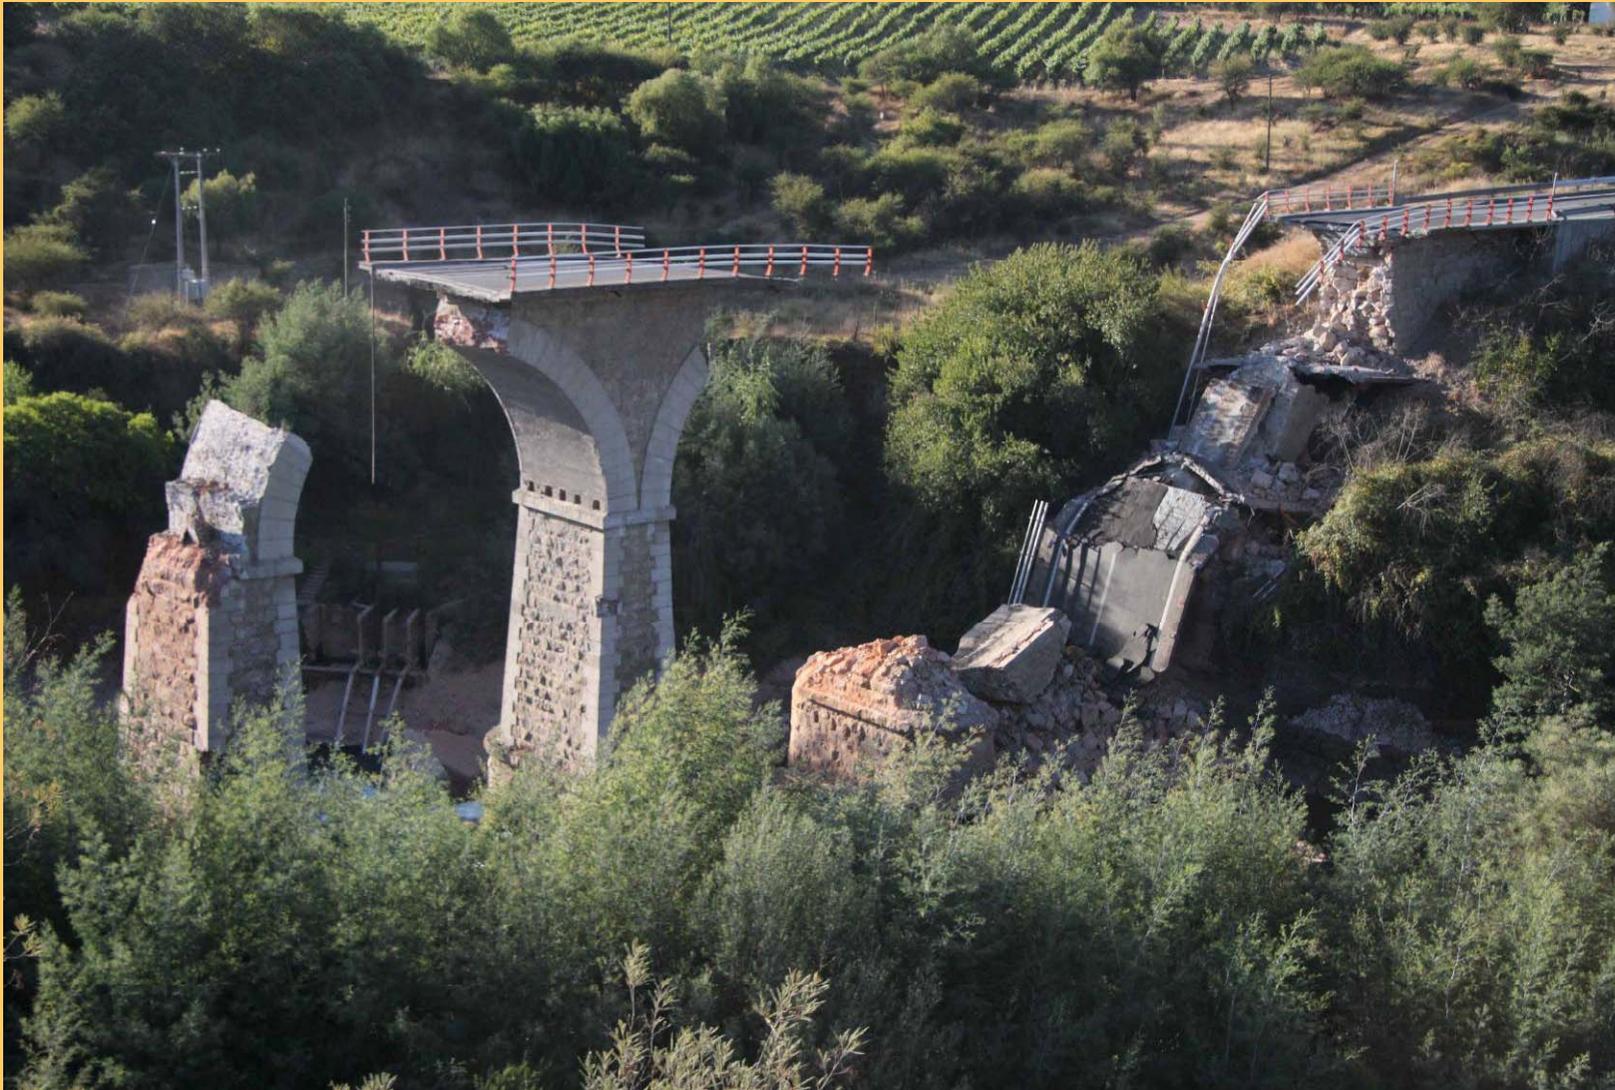
Collasso del ponte ad arcate in muratura sul fiume Claro, vicino Talca e Camarico, Cile (inizio XIX sec.)

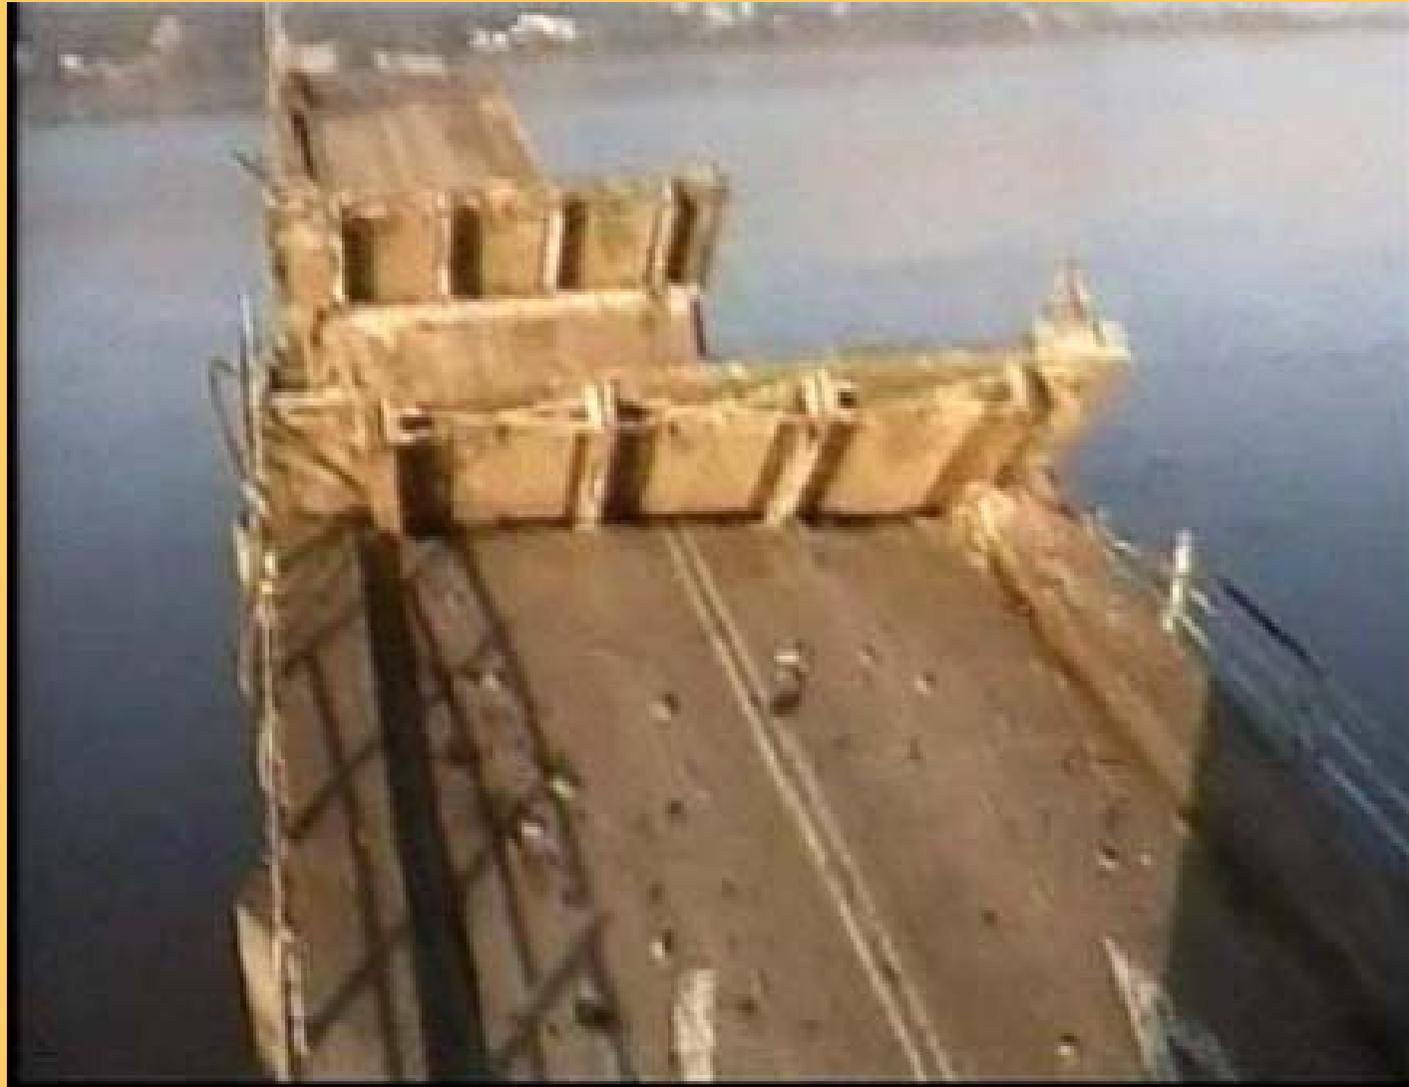
Collasso di un ponte, Cile

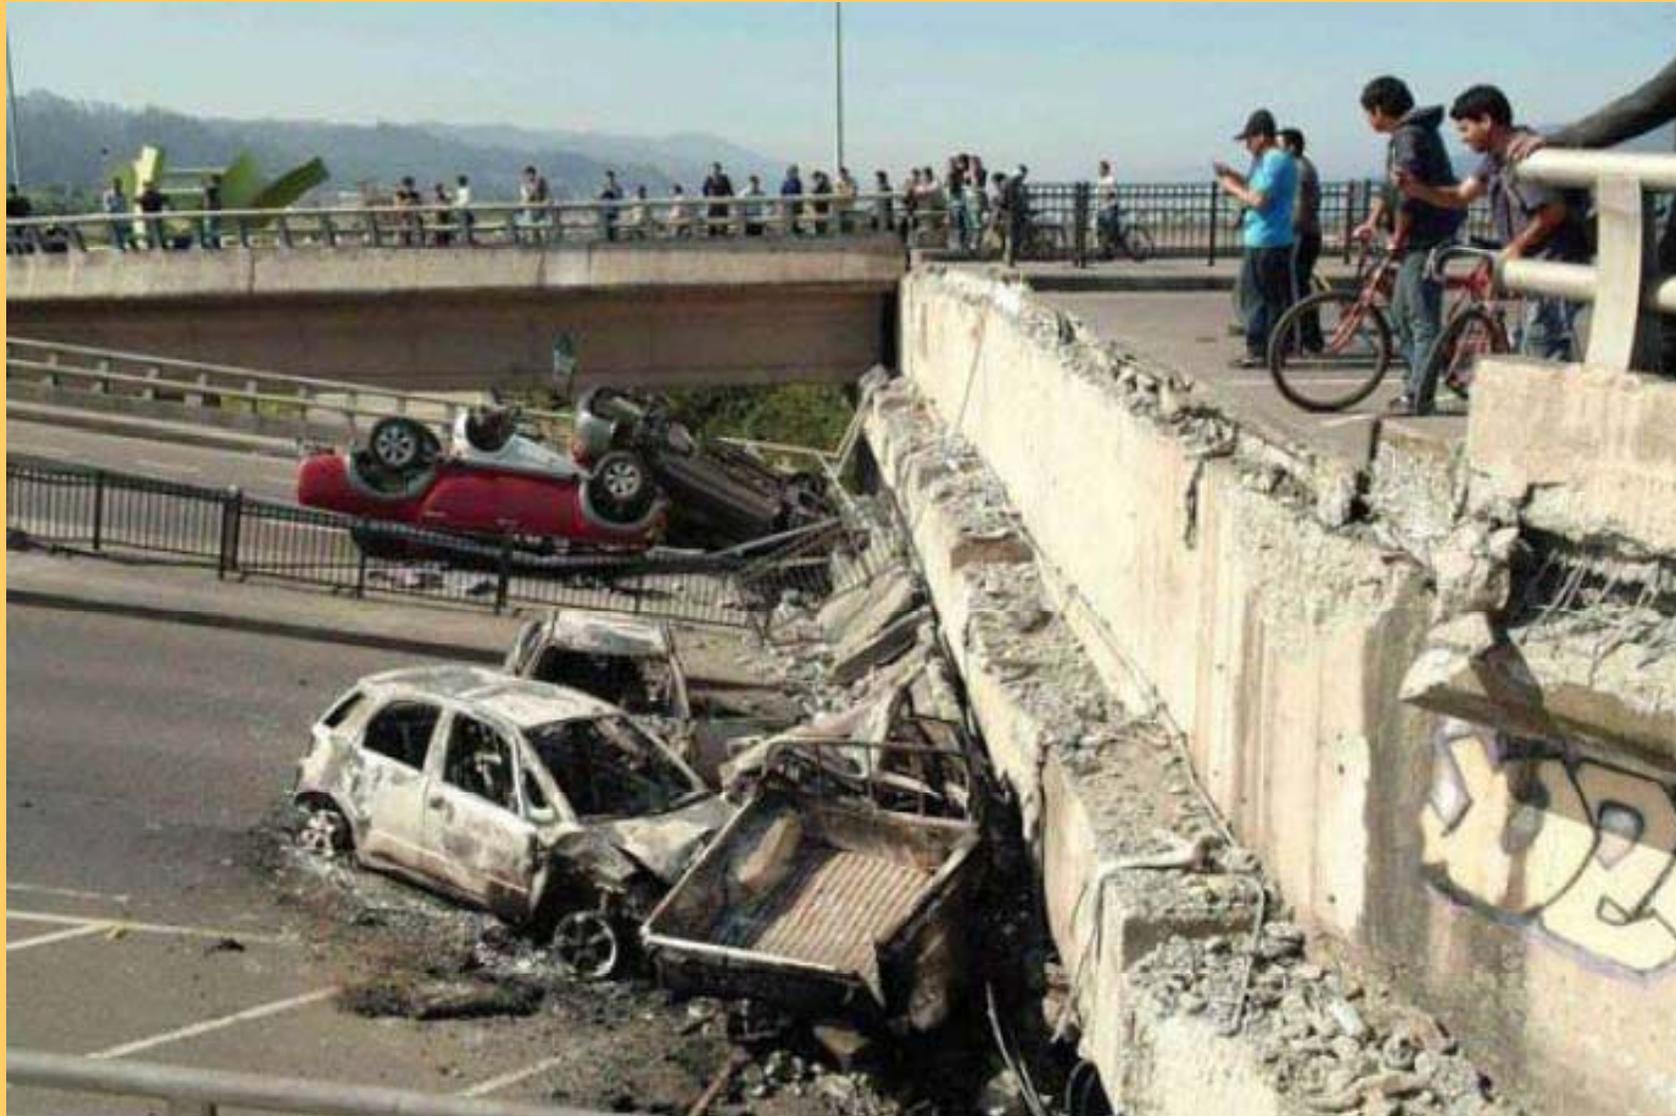
Collasso di un ponte, Santiago, Cile

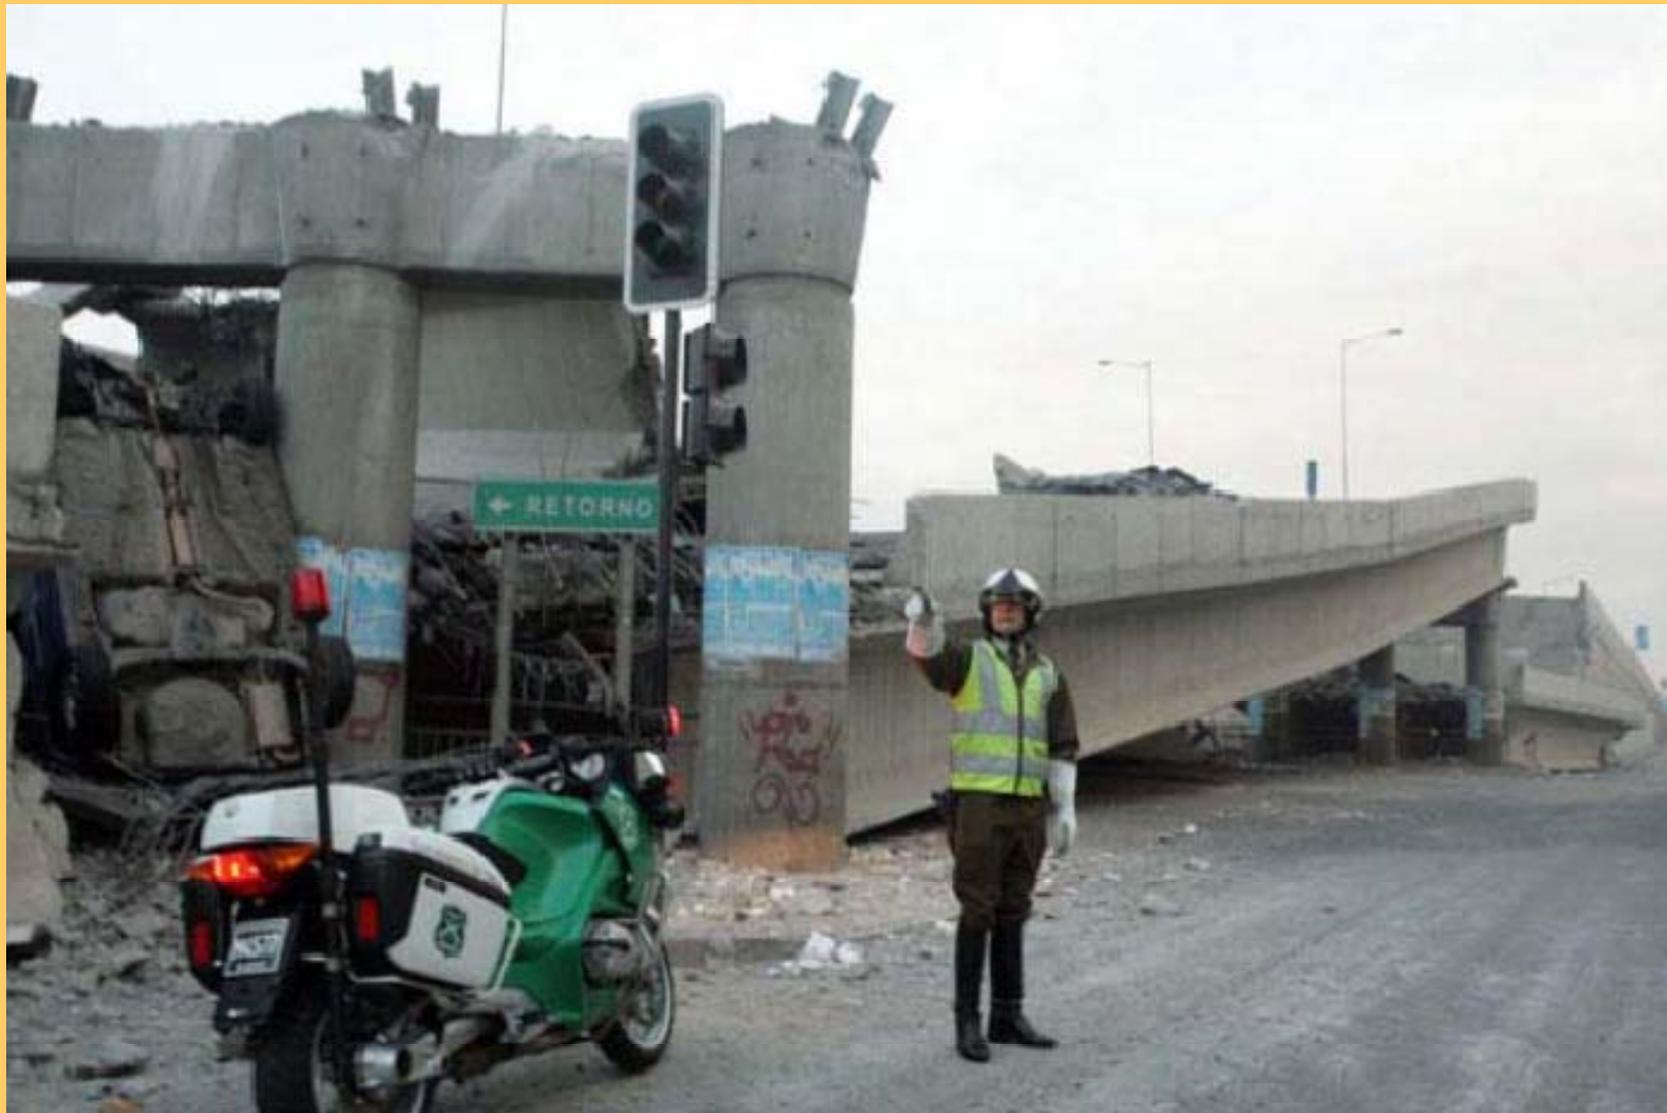
Collasso di un ponte, Santiago, Cile

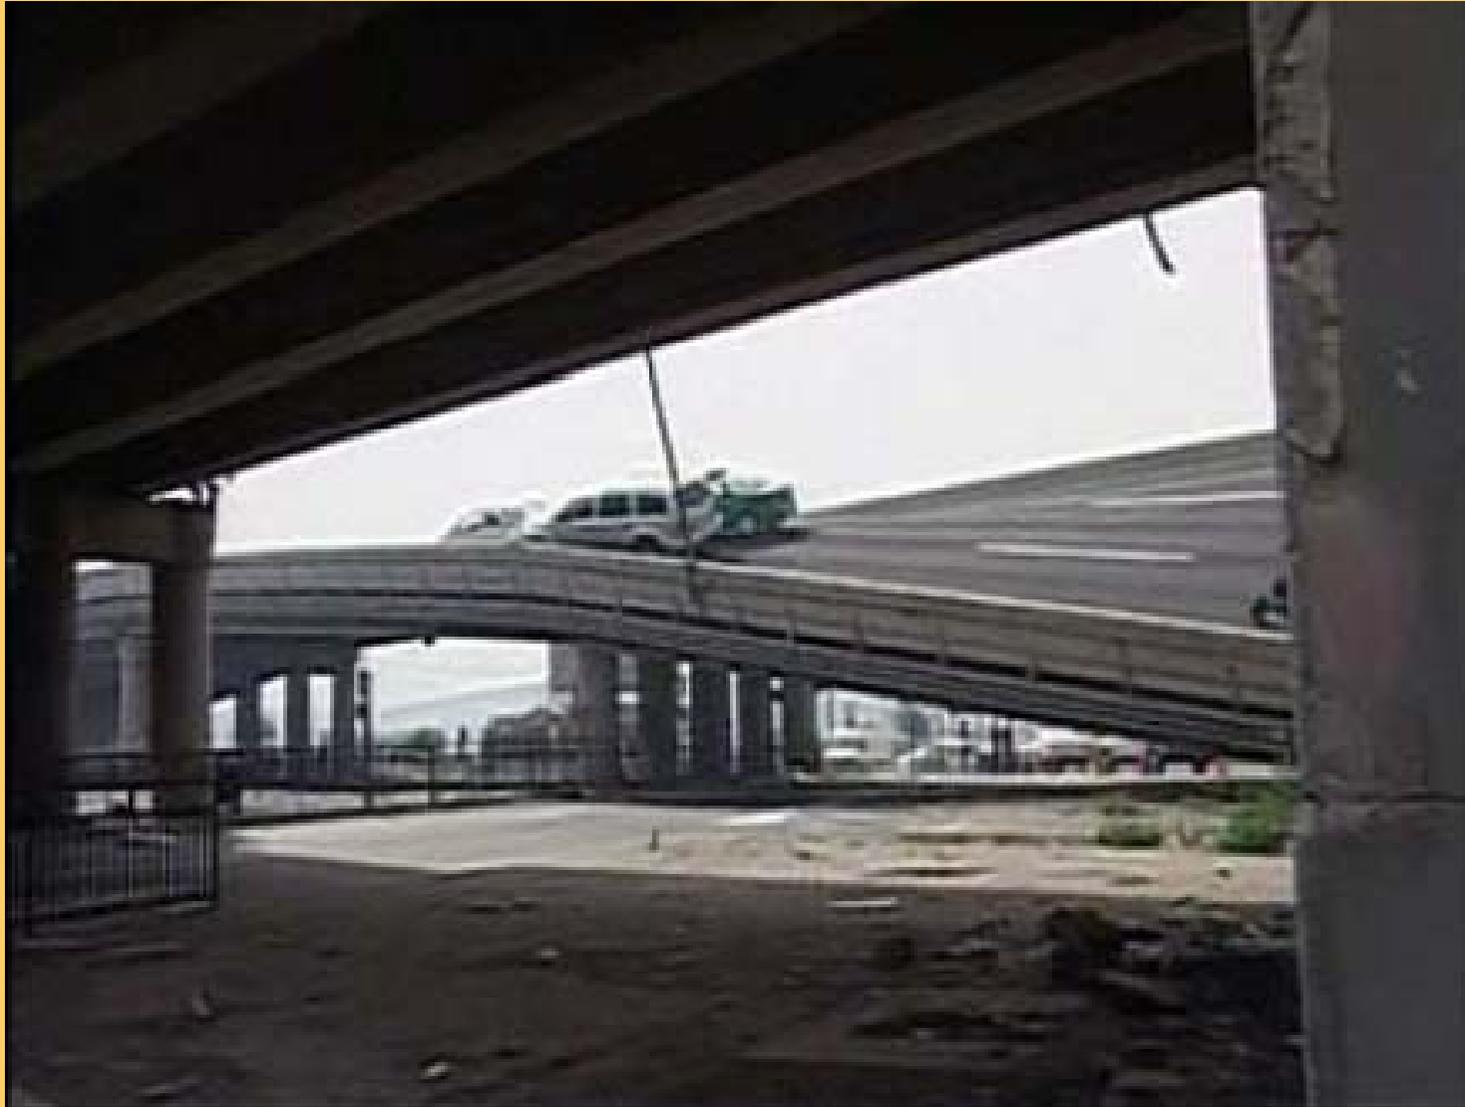
Collasso di un ponte, Santiago, Cile

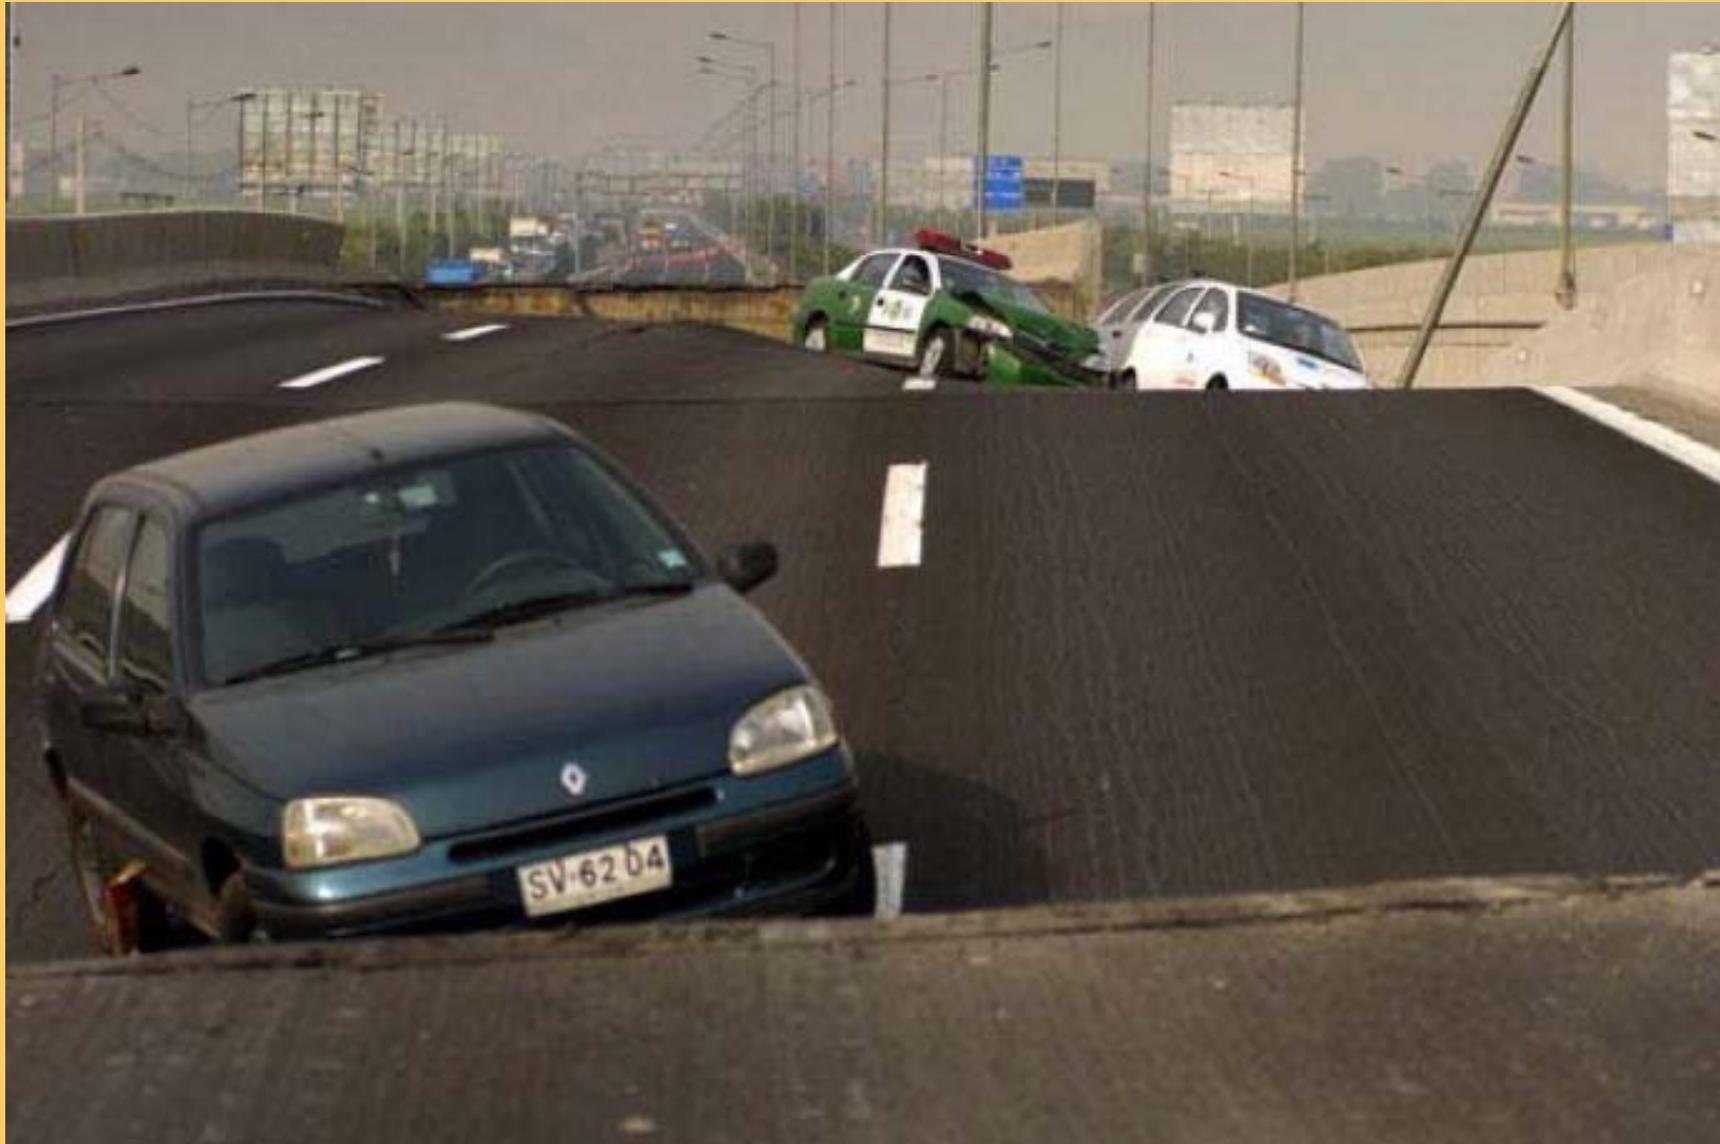
Collasso di un ponte, Santiago, Cile
