Luis D. Decanini

**Dipartimento di Ingegneria Strutturale e Geotecnica
Università “La Sapienza” - Roma**

Alcuni aspetti del grande terremoto del Cile del 27 febbraio 2010

Relazione a invito

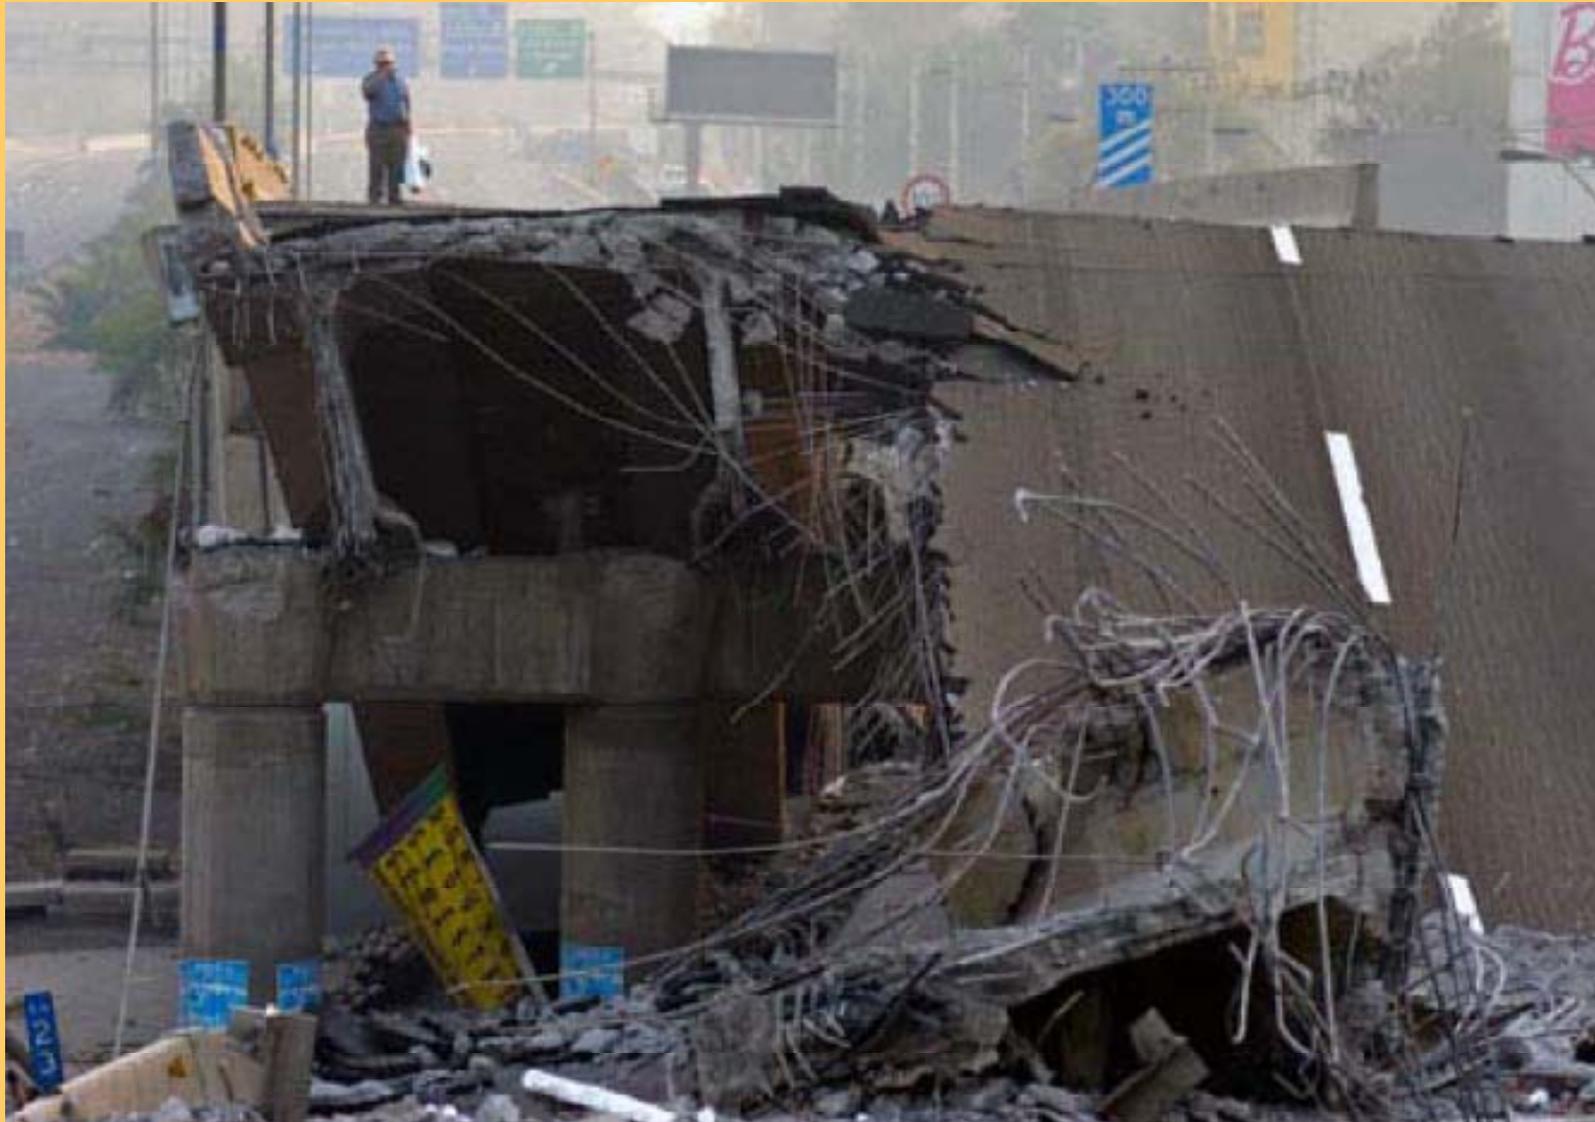
Collasso di un ponte, Santiago, Cile

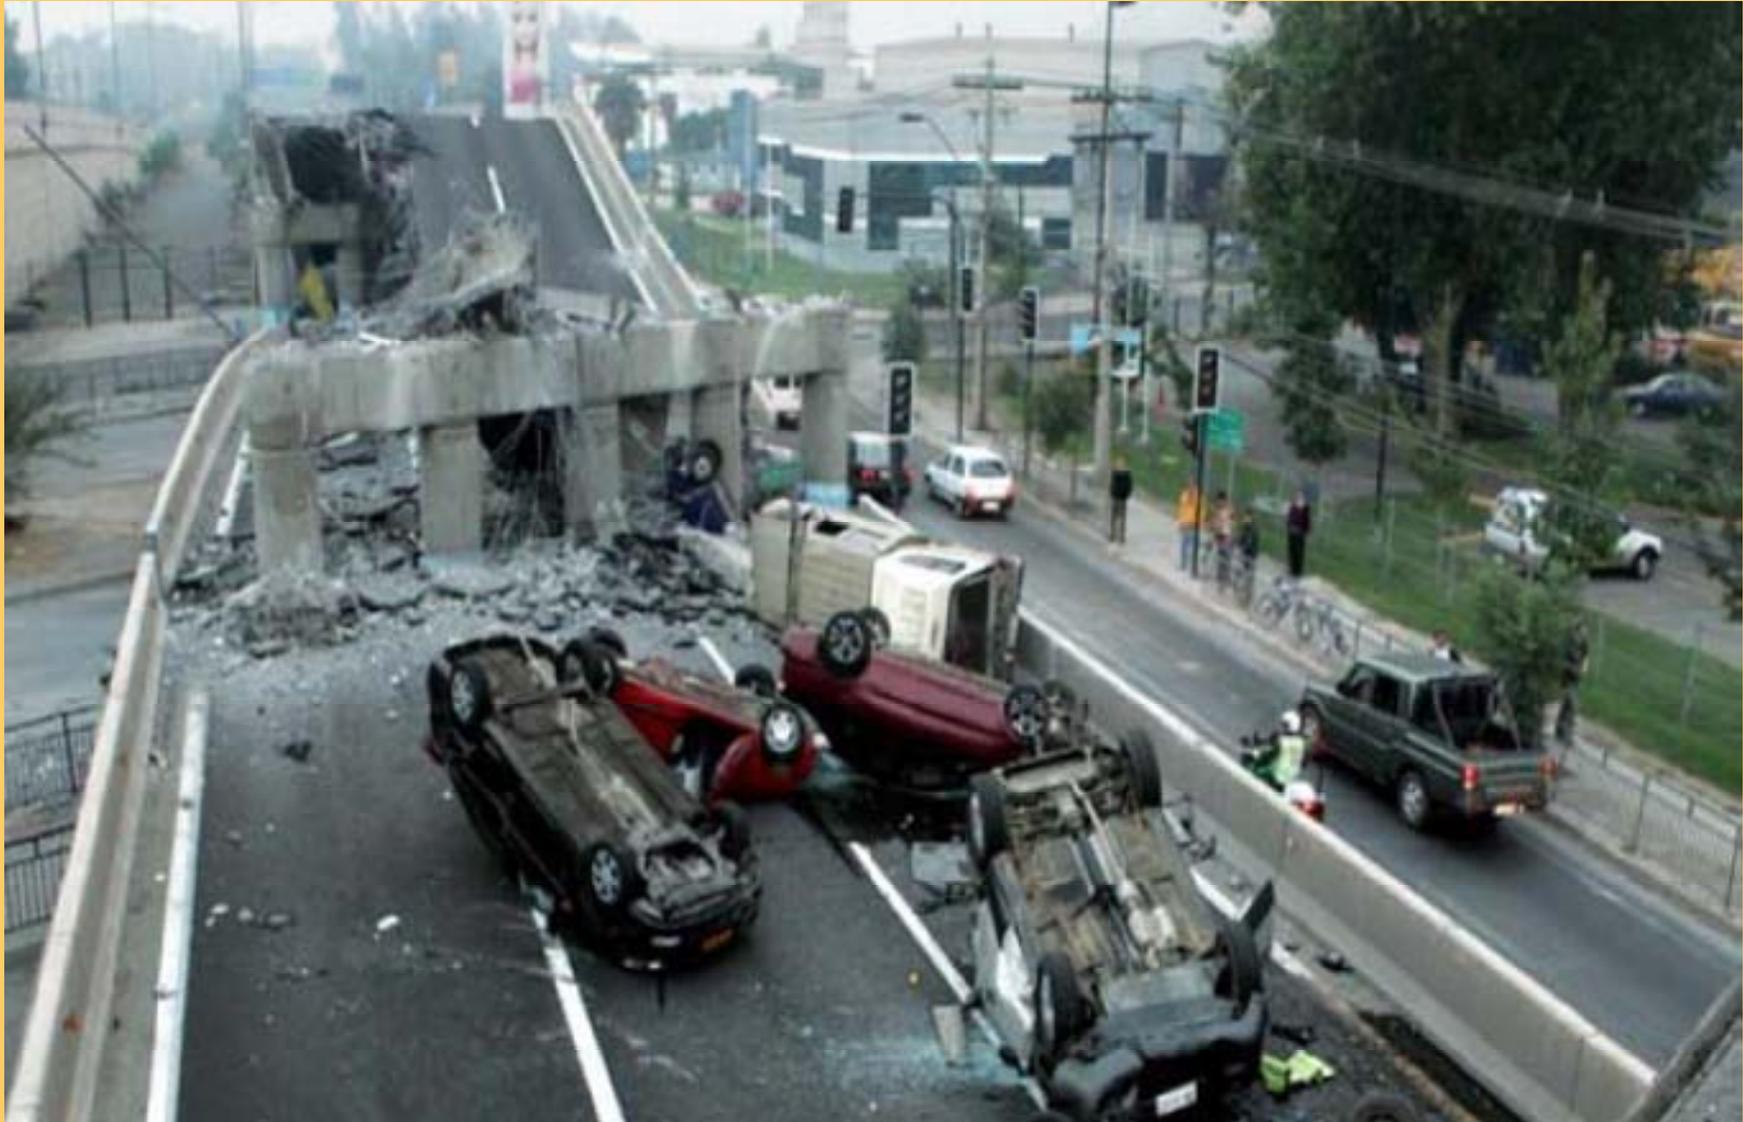
Collasso di un ponte, ribaltamento delle automobili, Santiago, Cile

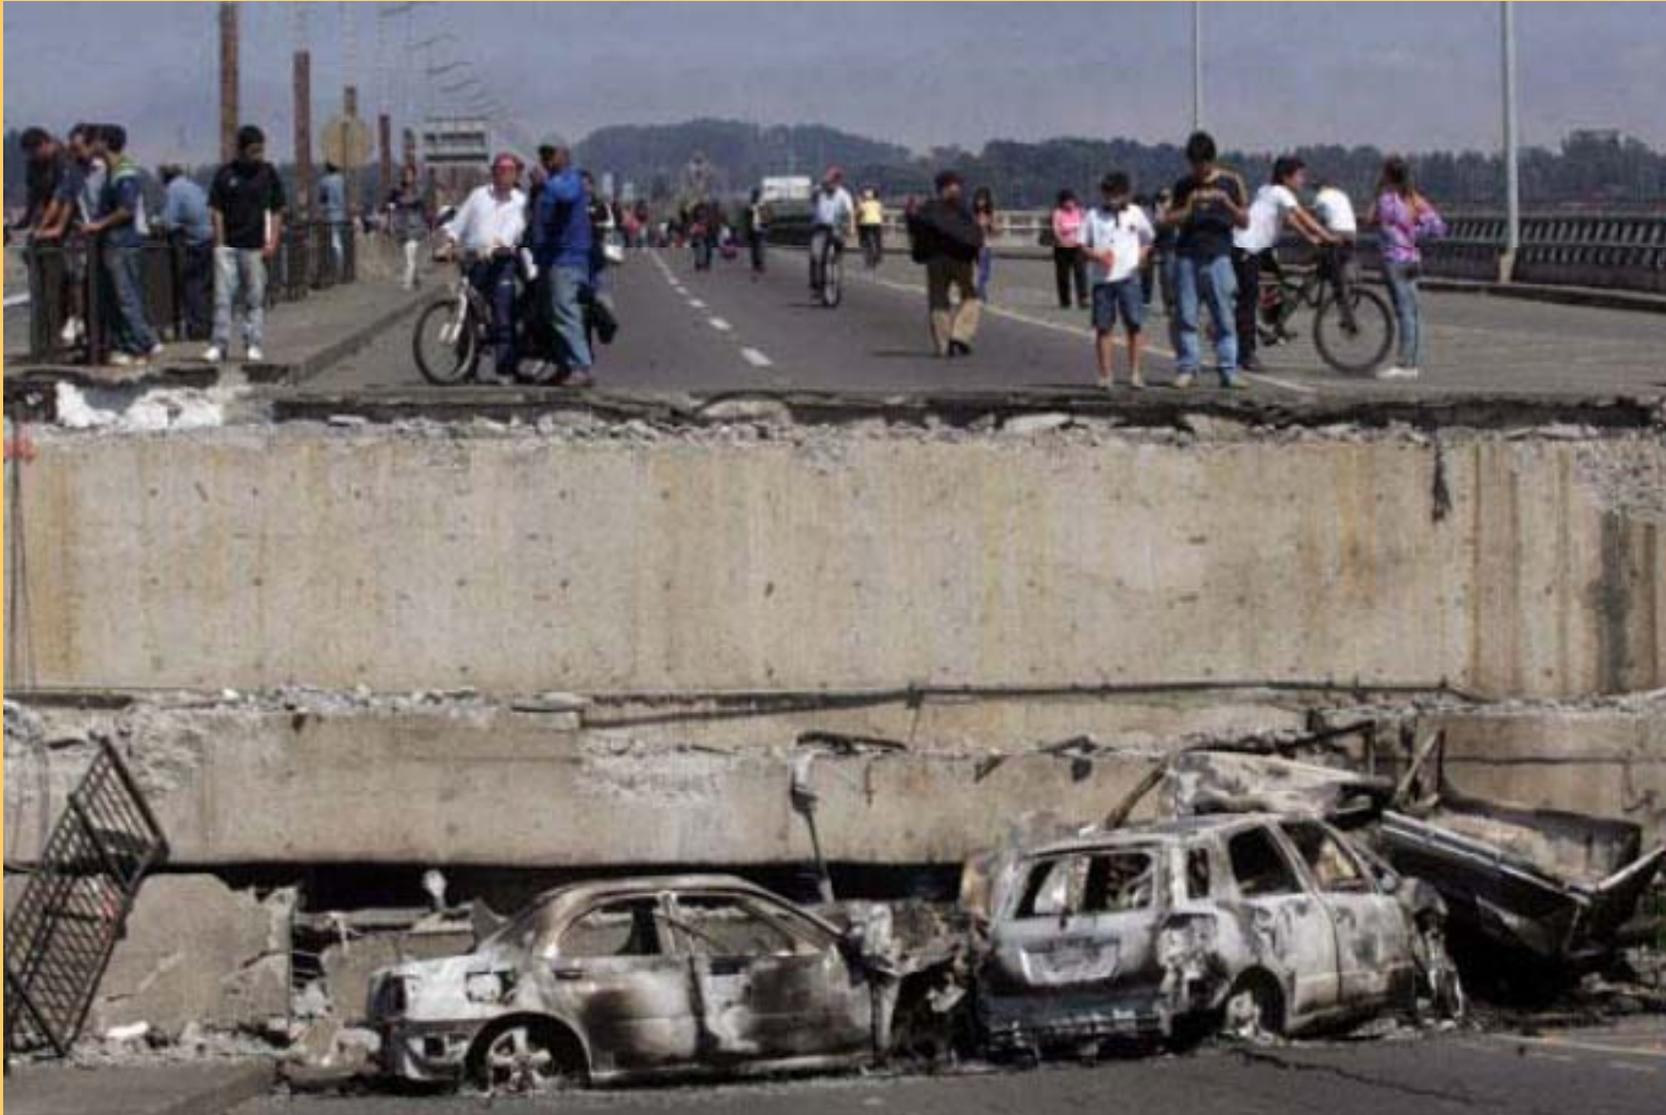
Collasso di un ponte, e automobili bruciate, Concepcion, Cile

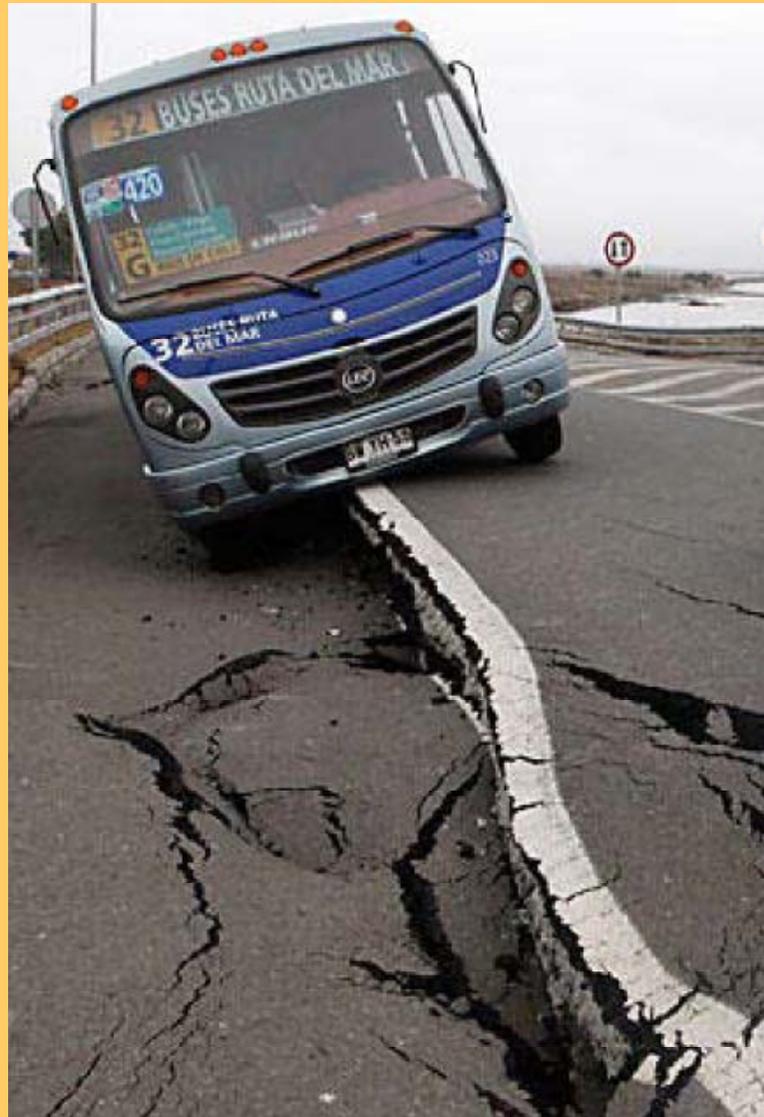
Fessure e subsidenza in una strada, Talcahuano, Cile

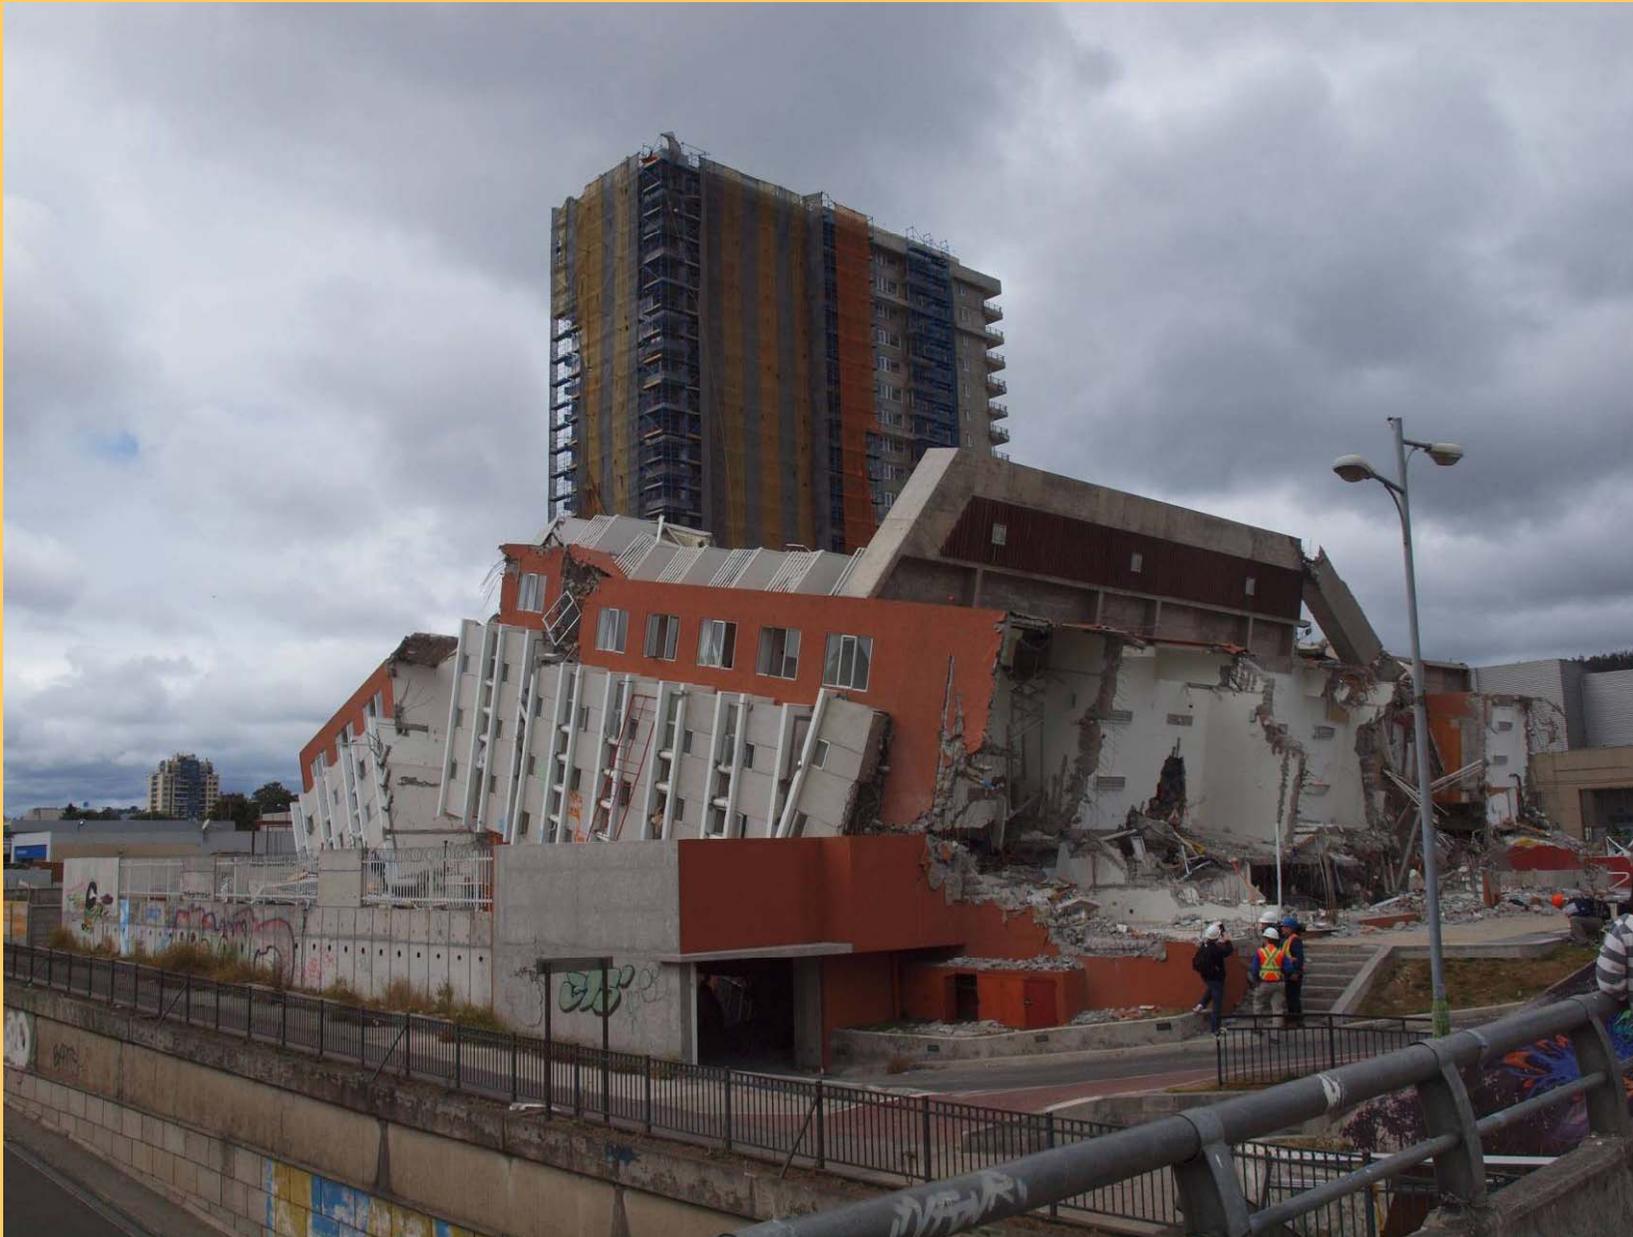
Concepcion, Cile - Edificio ALTO RIO 15 piani in c.a., dopo il terremoto

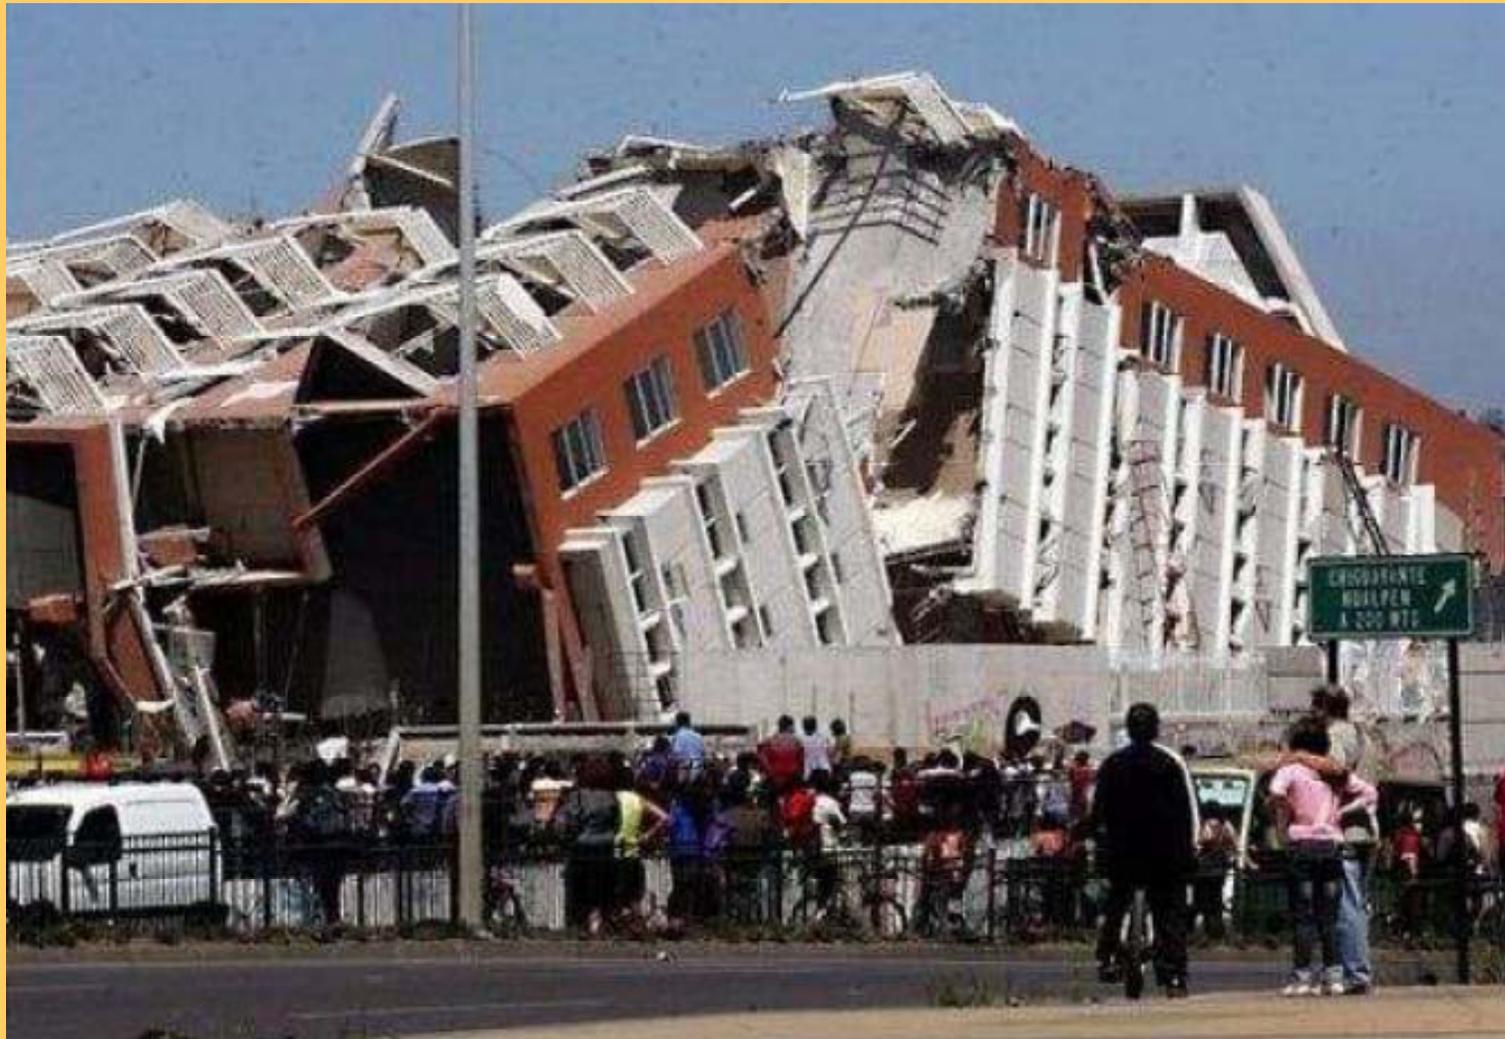
**Concepcion, Cile - Edificio ALTO RIO 15 piani in c.a.,
collasso completo con ribaltamento, 8 morti**

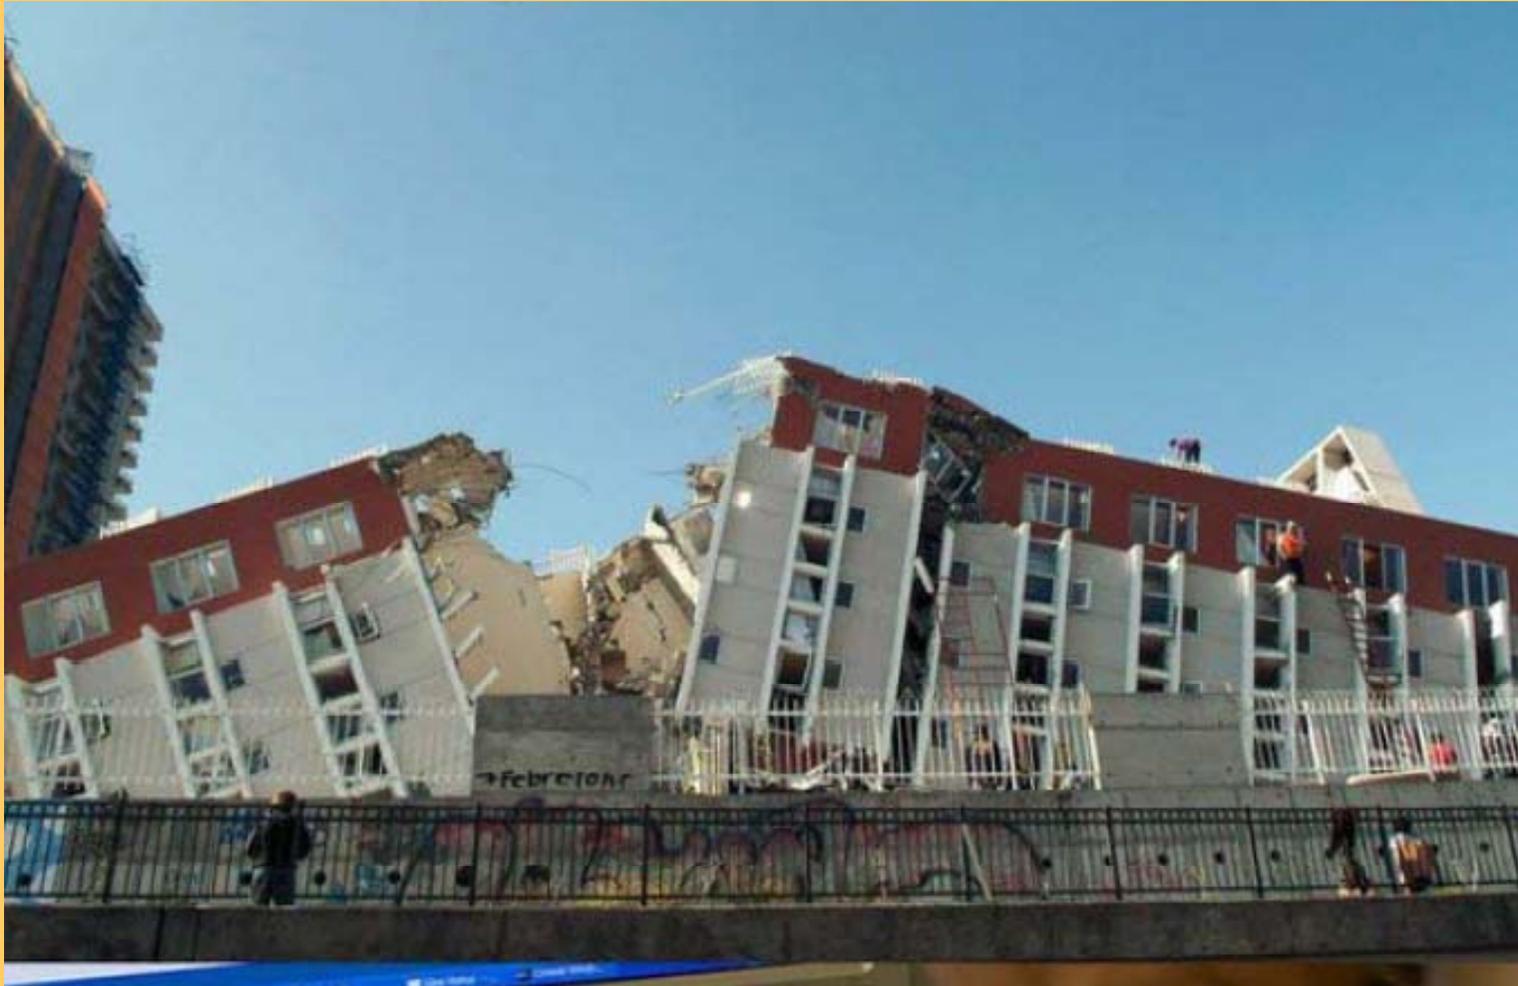
**Concepcion, Cile - Edificio ALTO RIO 15 piani in c.a.,
collasso completo con ribaltamento, 8 morti**

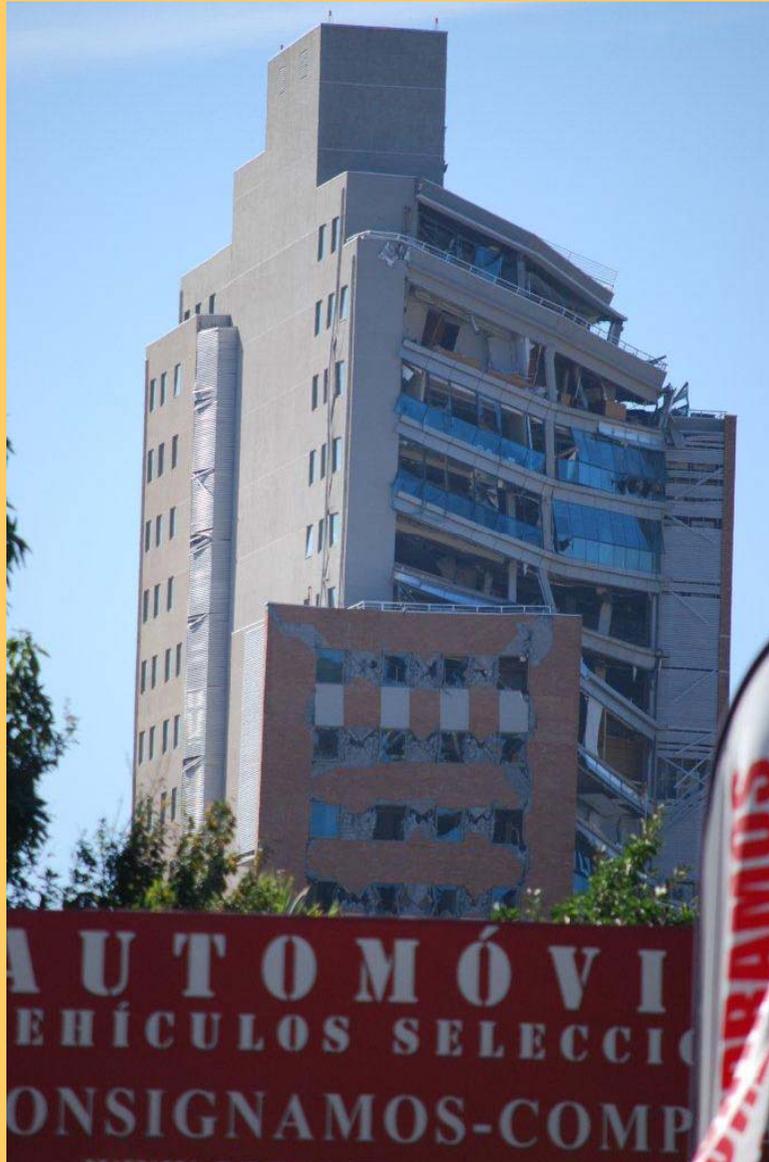
Concepcion, Cile – O-Higgins

Dramatic failure above the 10th floor due to vertical stiffness discontinuity

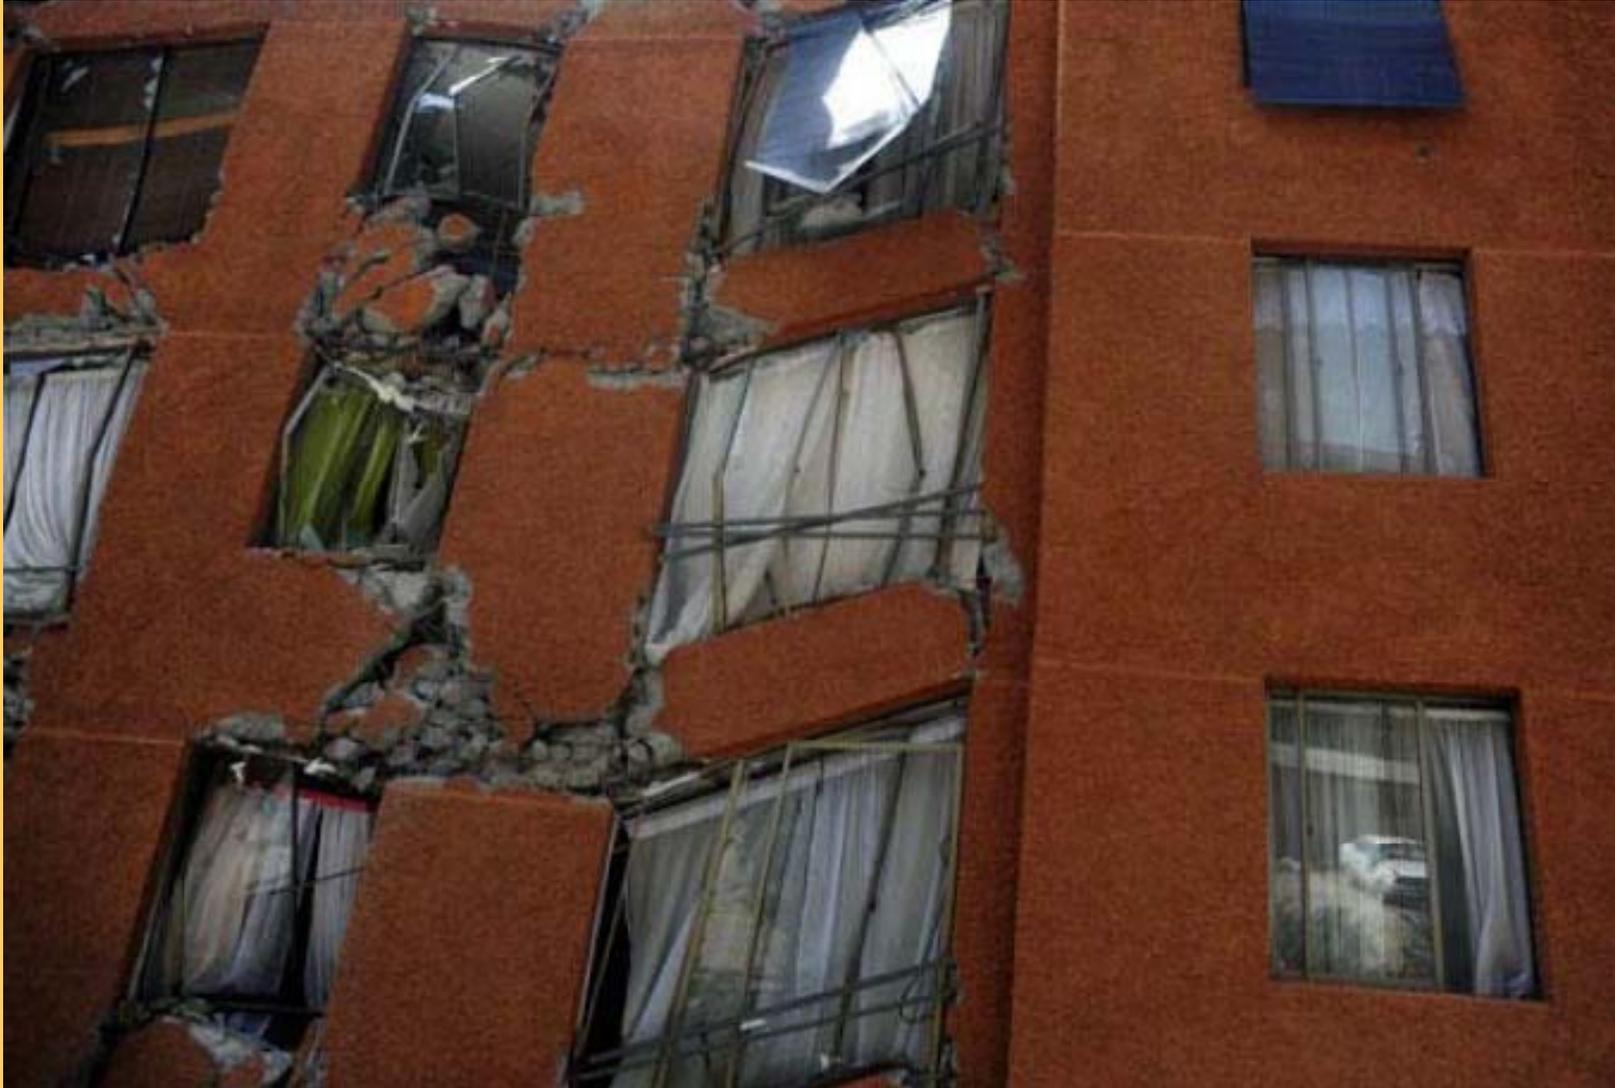
Santiago, Cile – Danneggiamento severo di pareti in c.a. e travi di collegamento.

- **B) in linea di massima il danno strutturale può essere attribuito a:**
 - **elevata domanda sismica con numerosi cicli in campo anelastico**
 - **assenza di armature di confinamento**
 - **pareti snelle con elevato carico assiale**
 - **irregolarità in elevazione**
 - **dettagli costruttivi non curati**
 - **.....**

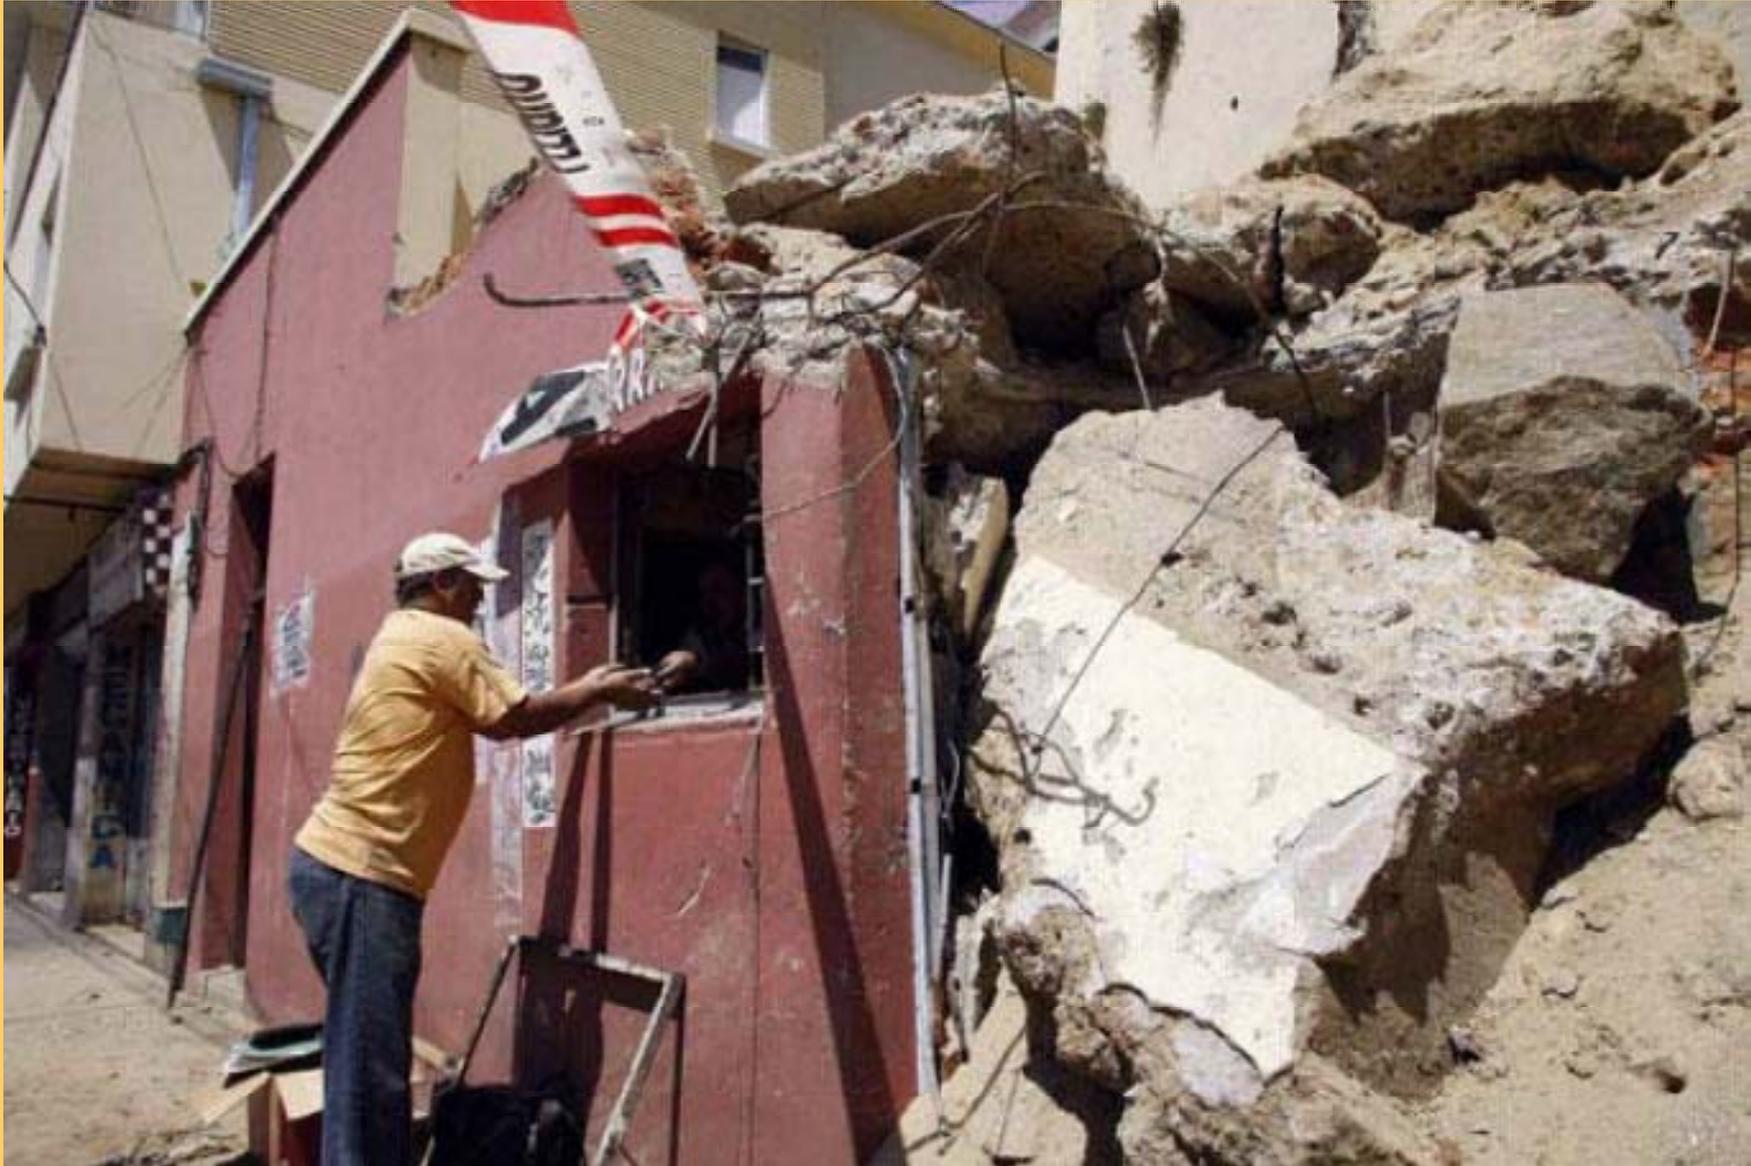
Valparaiso, Cile – Collasso vecchio edificio in calcestruzzo.

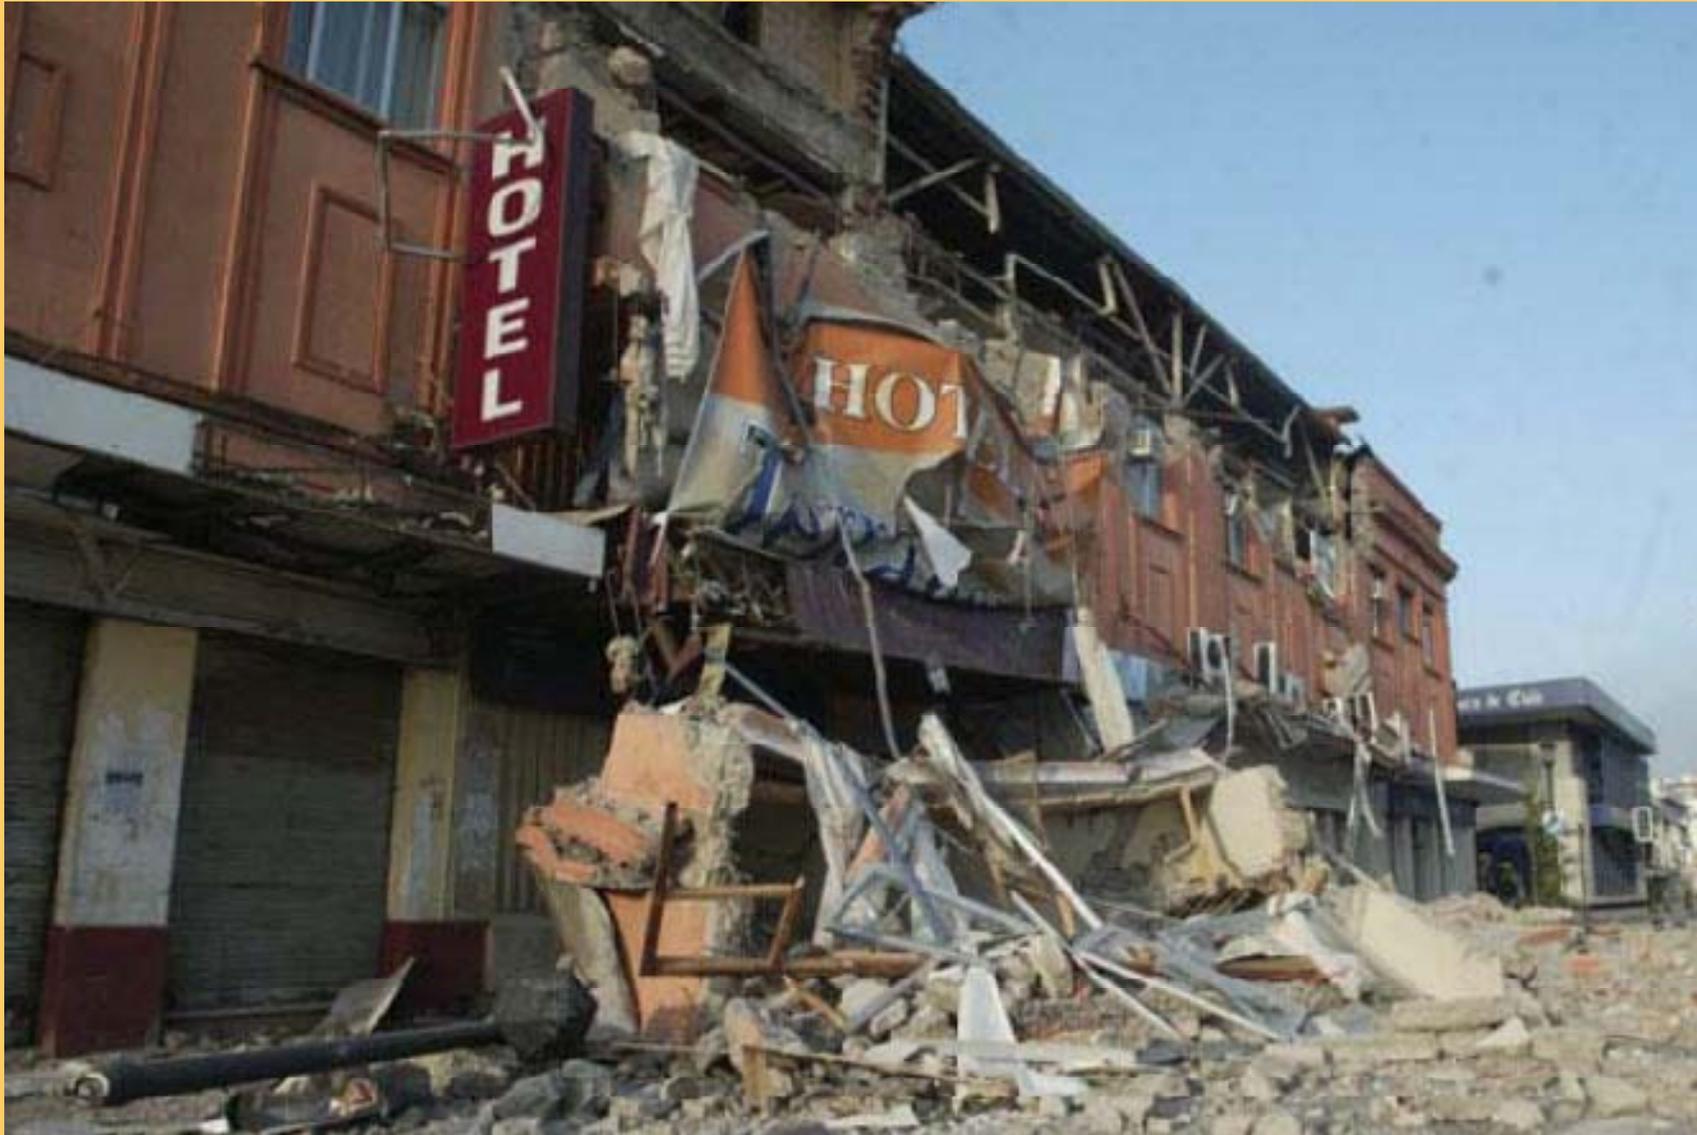
Talca, Cile – Collasso parziale vecchio edificio (hotel) in calcestruzzo

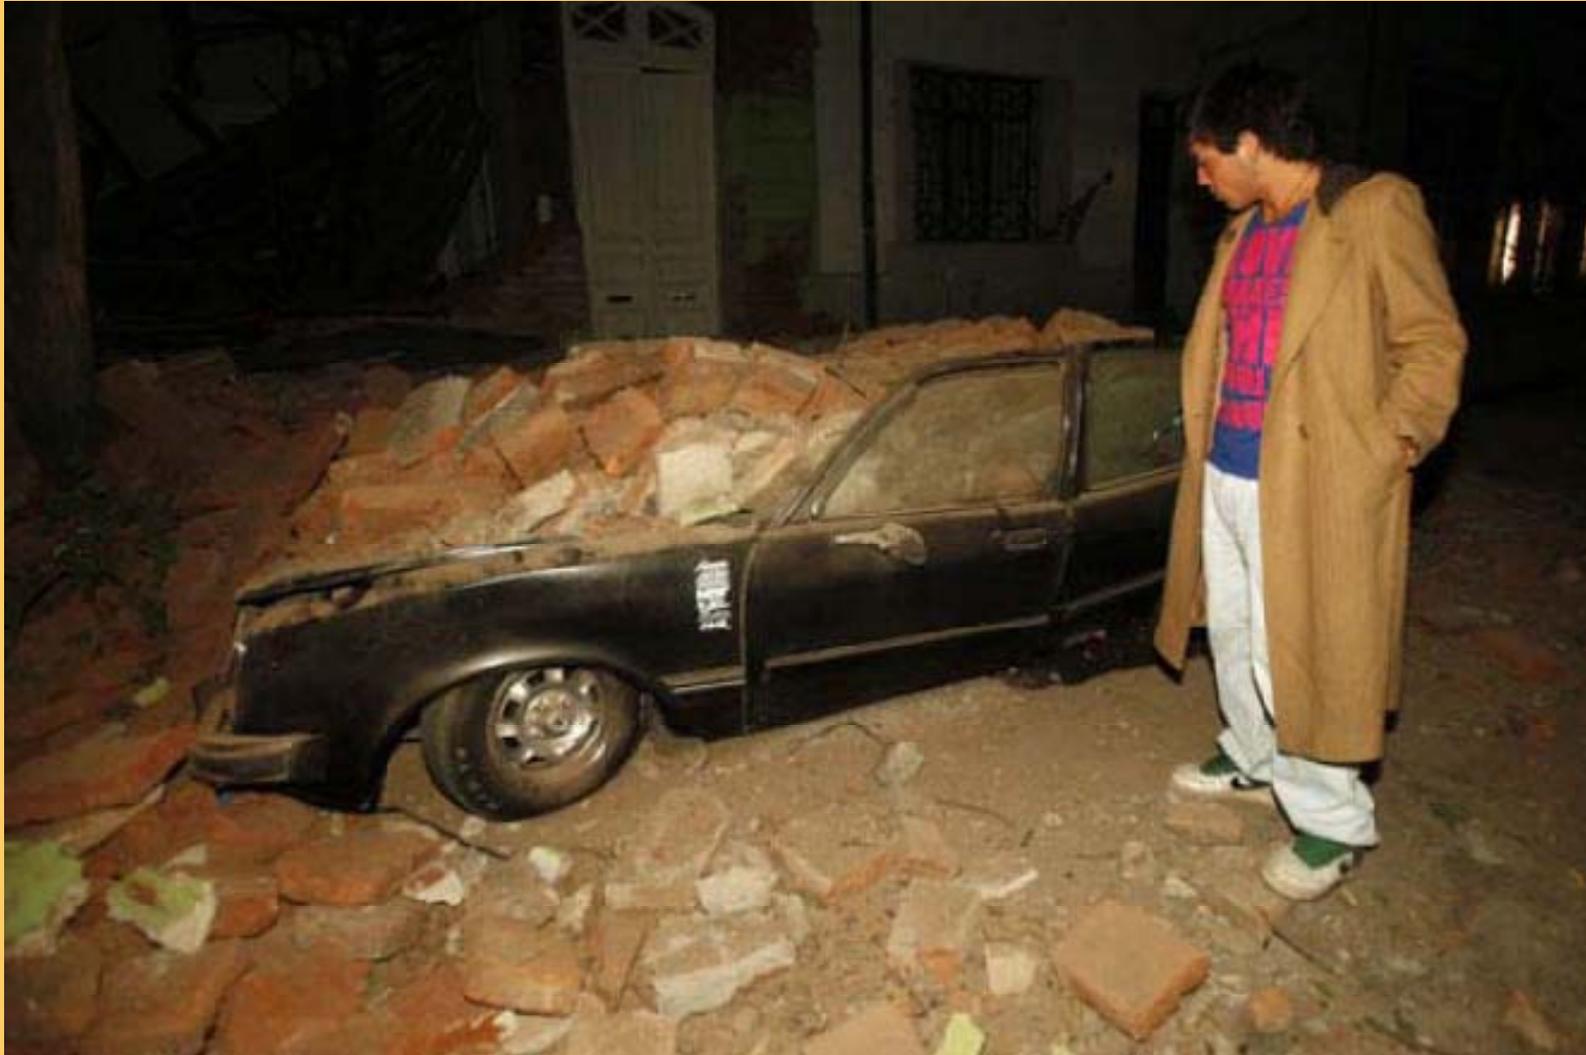
Talca, Cile – Macchina schiacciata da macerie in muratura.

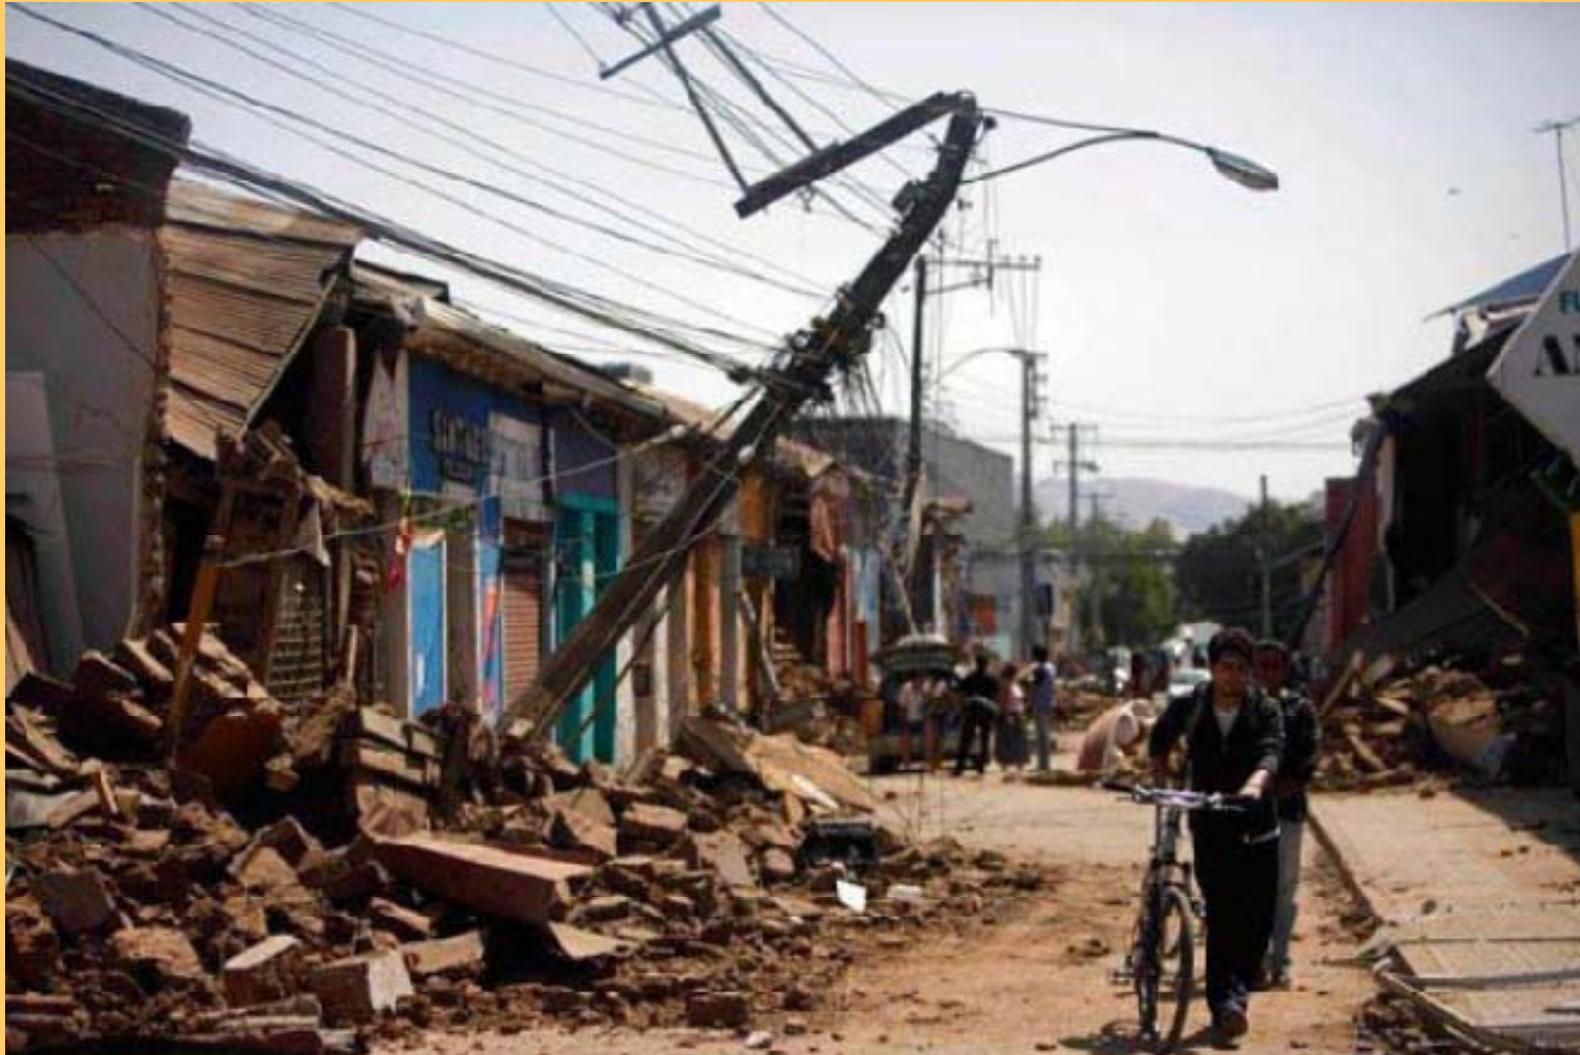
Talca, Cile – URM: collassi parziali e macerie nelle strade.

Tetti in legno e lamiera ondulata.
