Luis D. Decanini

**Dipartimento di Ingegneria Strutturale e Geotecnica
Università “La Sapienza” - Roma**

Alcuni aspetti del grande terremoto del Cile del 27 febbraio 2010

Relazione a invito

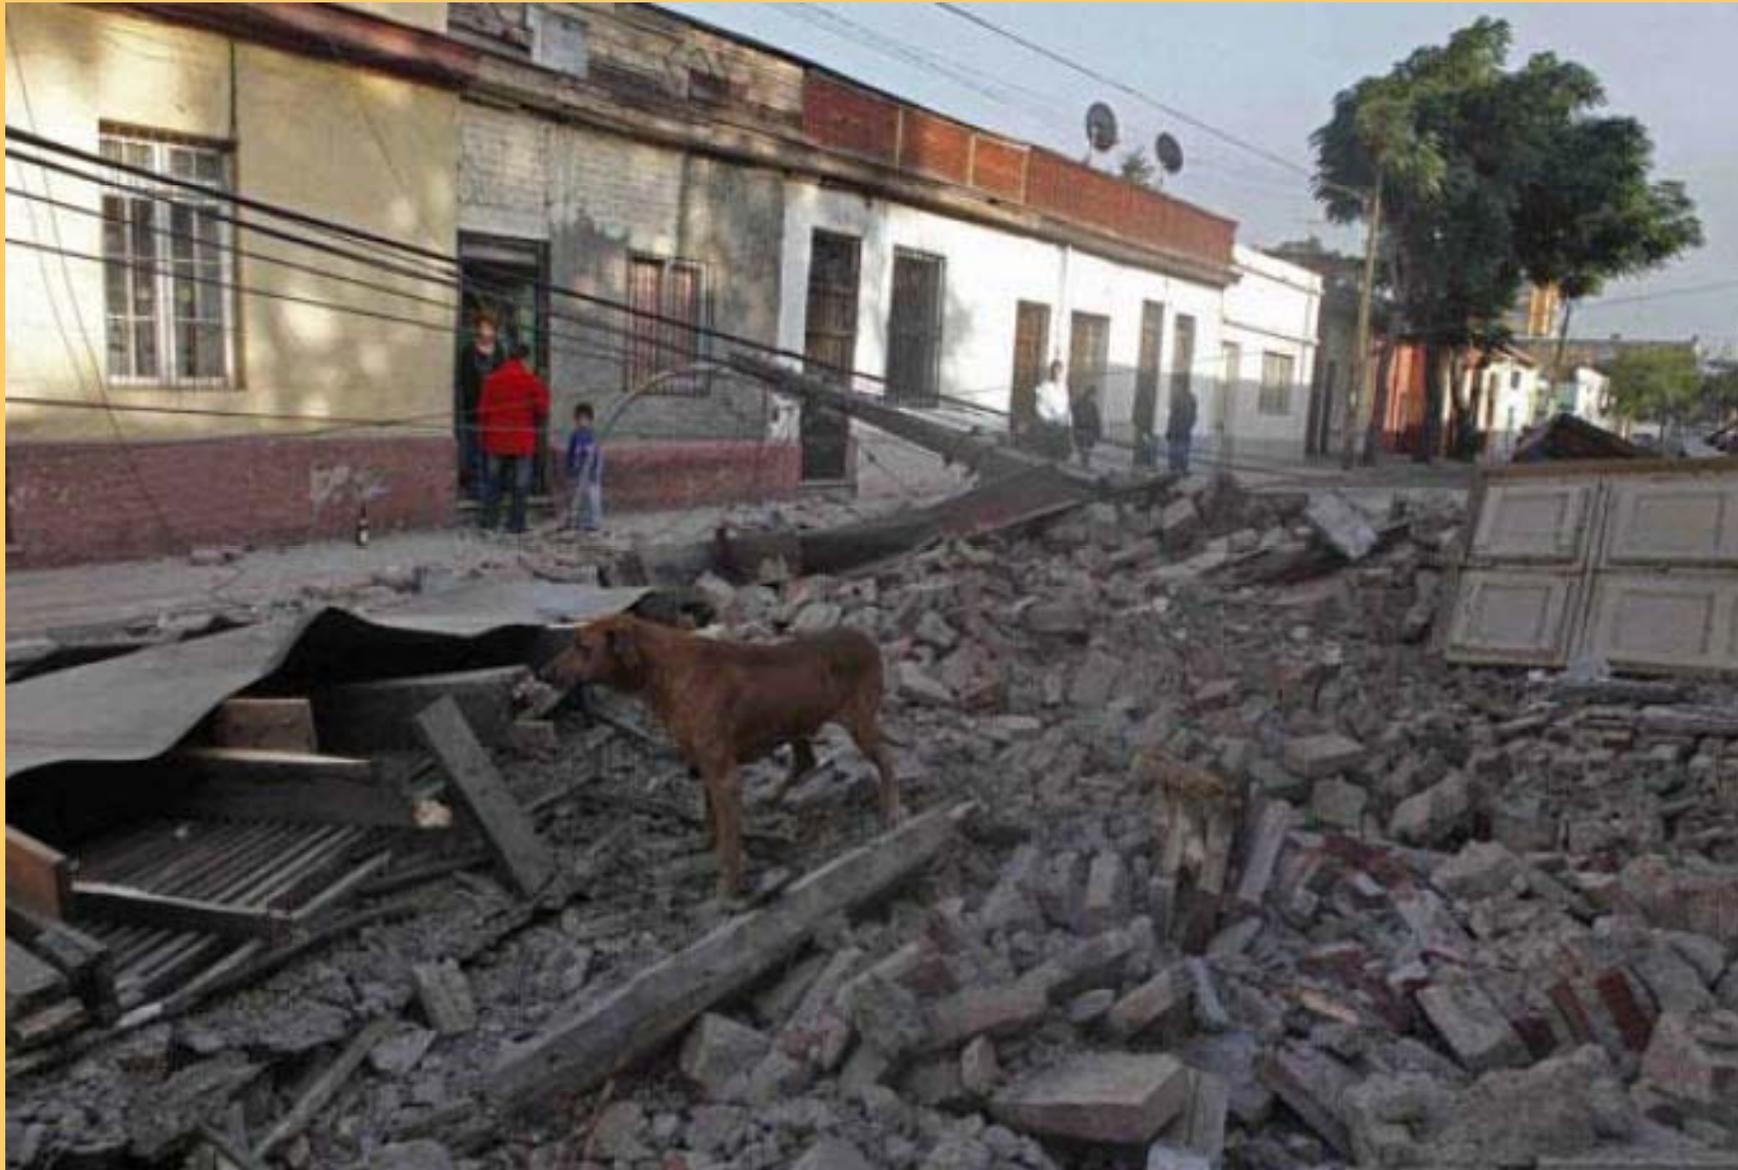
Santiago, Cile – URM: collasso completo.

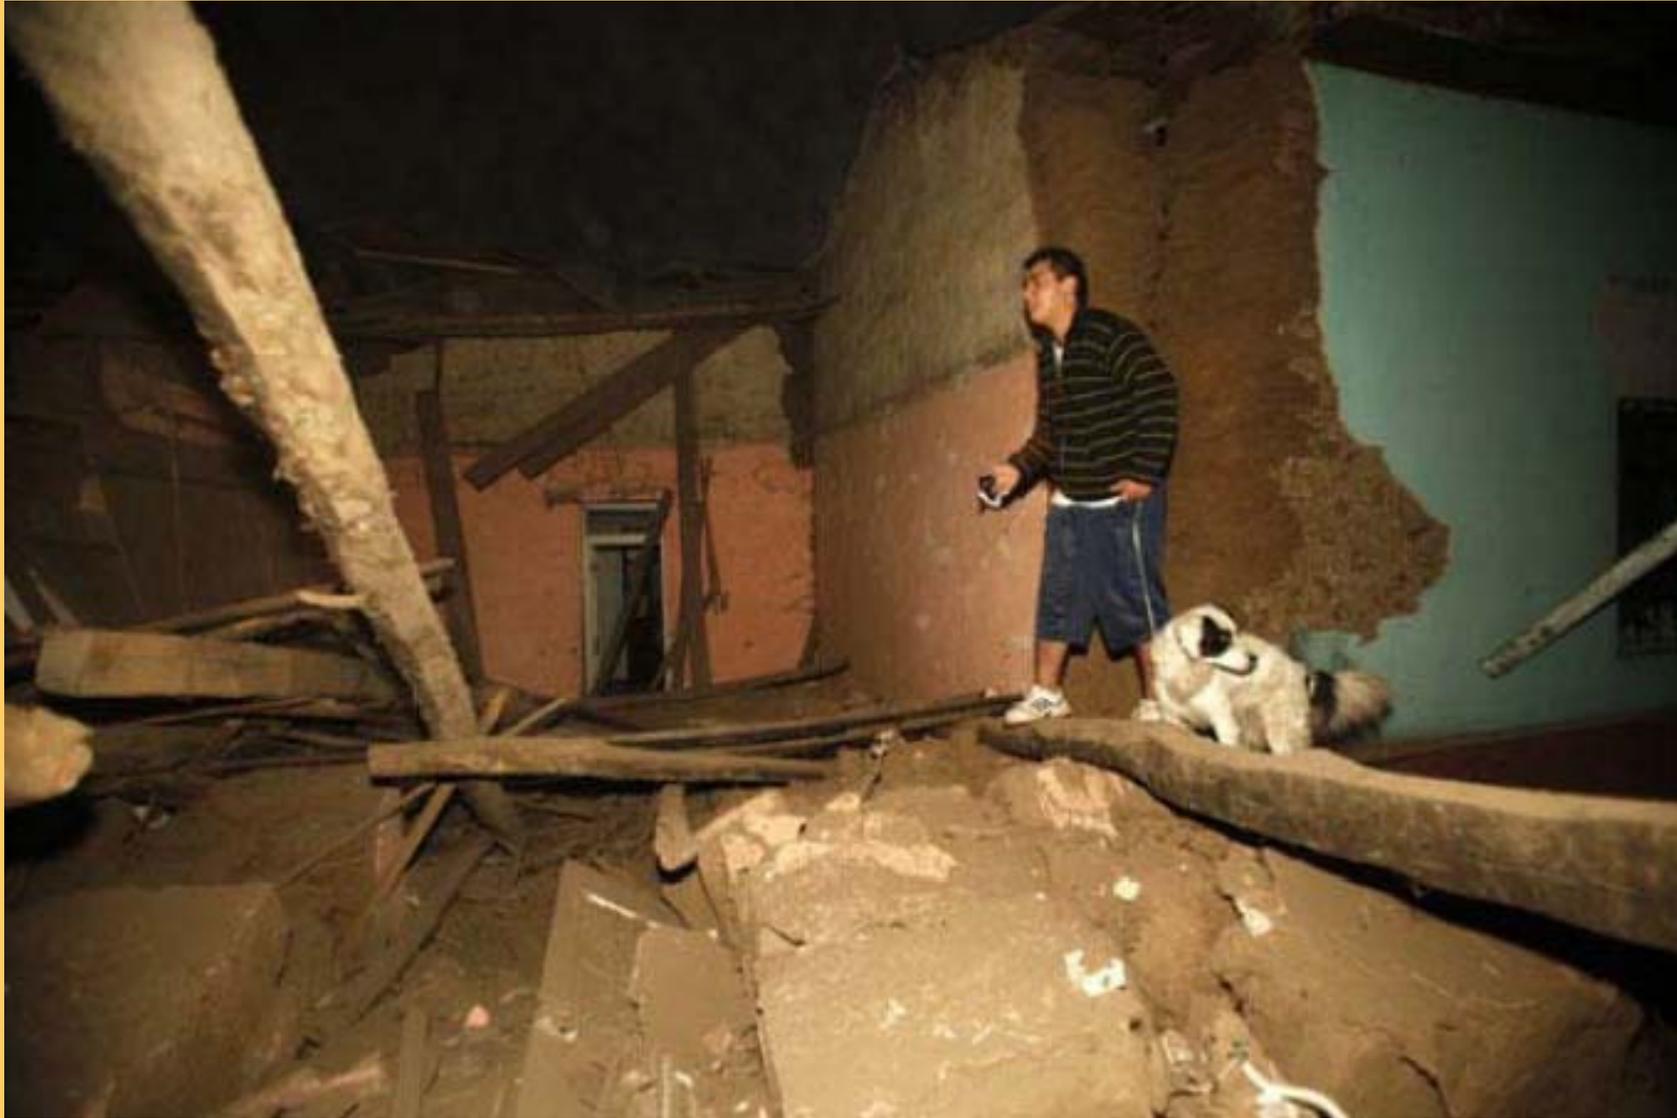
Talca, Cile – URM: casa distrutta.

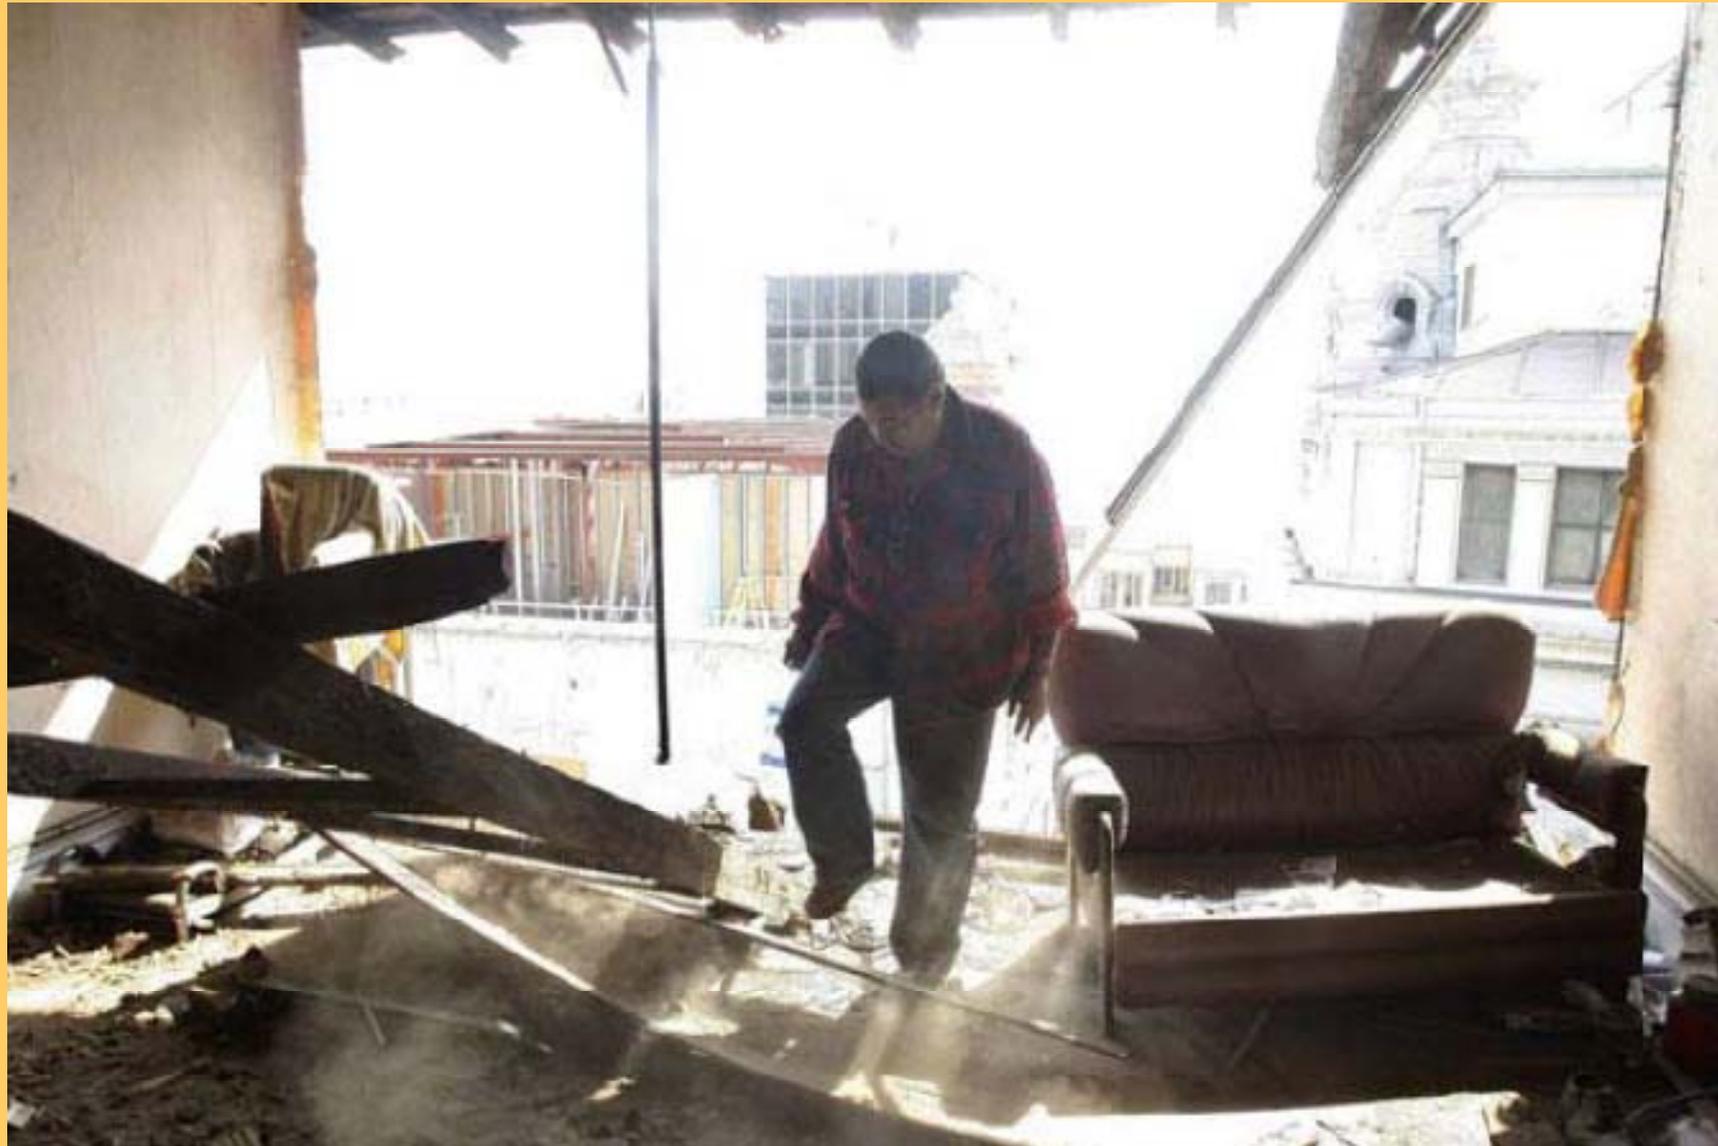
Valparaiso, Cile – URM: ribaltamento della facciata.

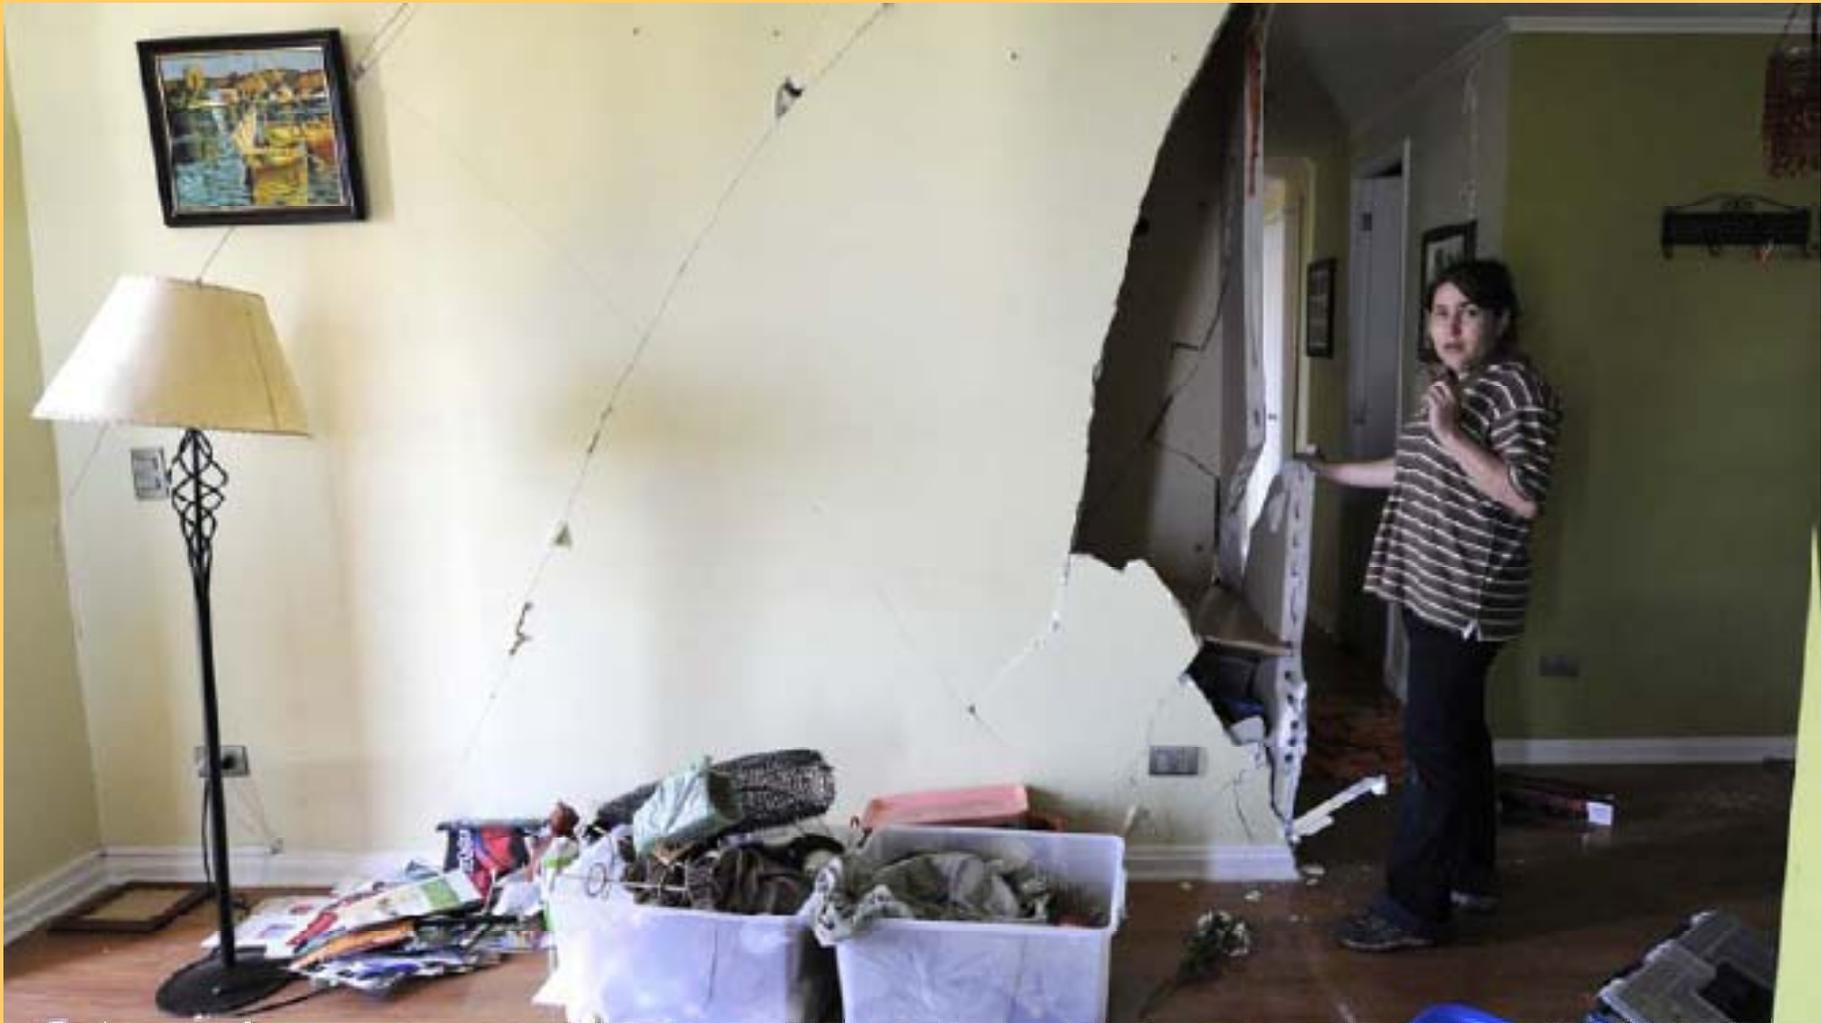
Valparaiso, Cile – URM: rottura dei tramezzi sottili in blocchi di cemento forati

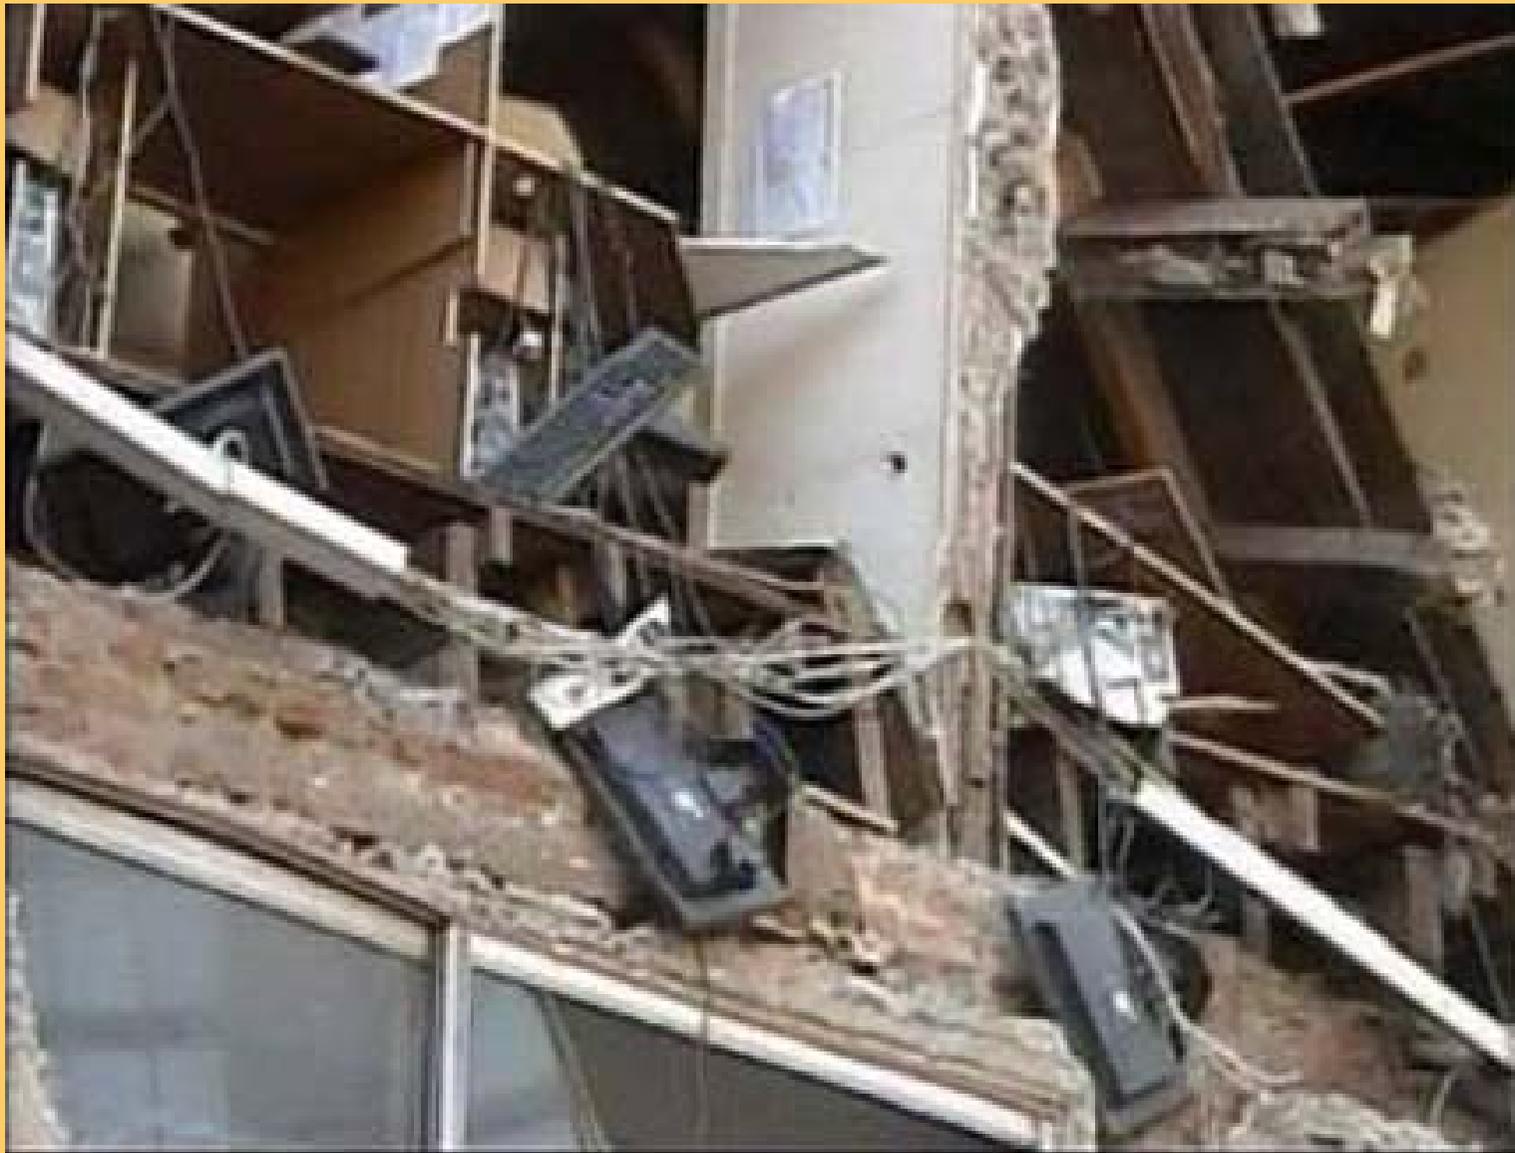
Cile – URM: ribaltamento della facciata

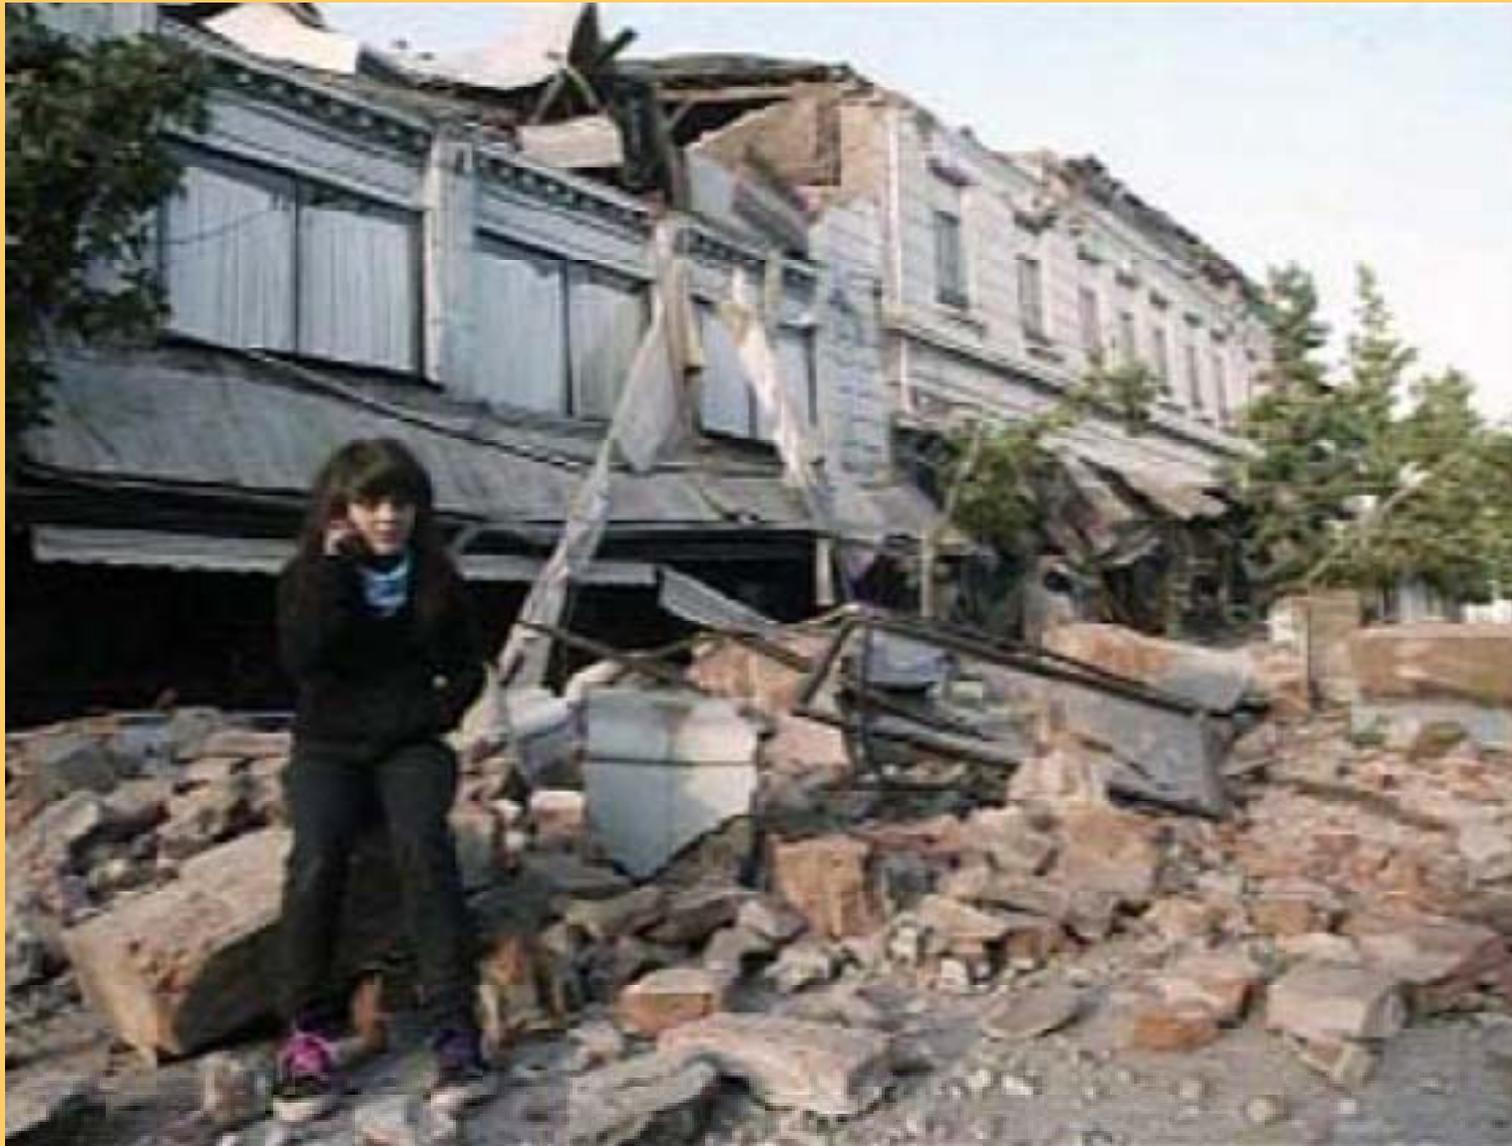
Cile – URM: severo danneggiamento di edifici.

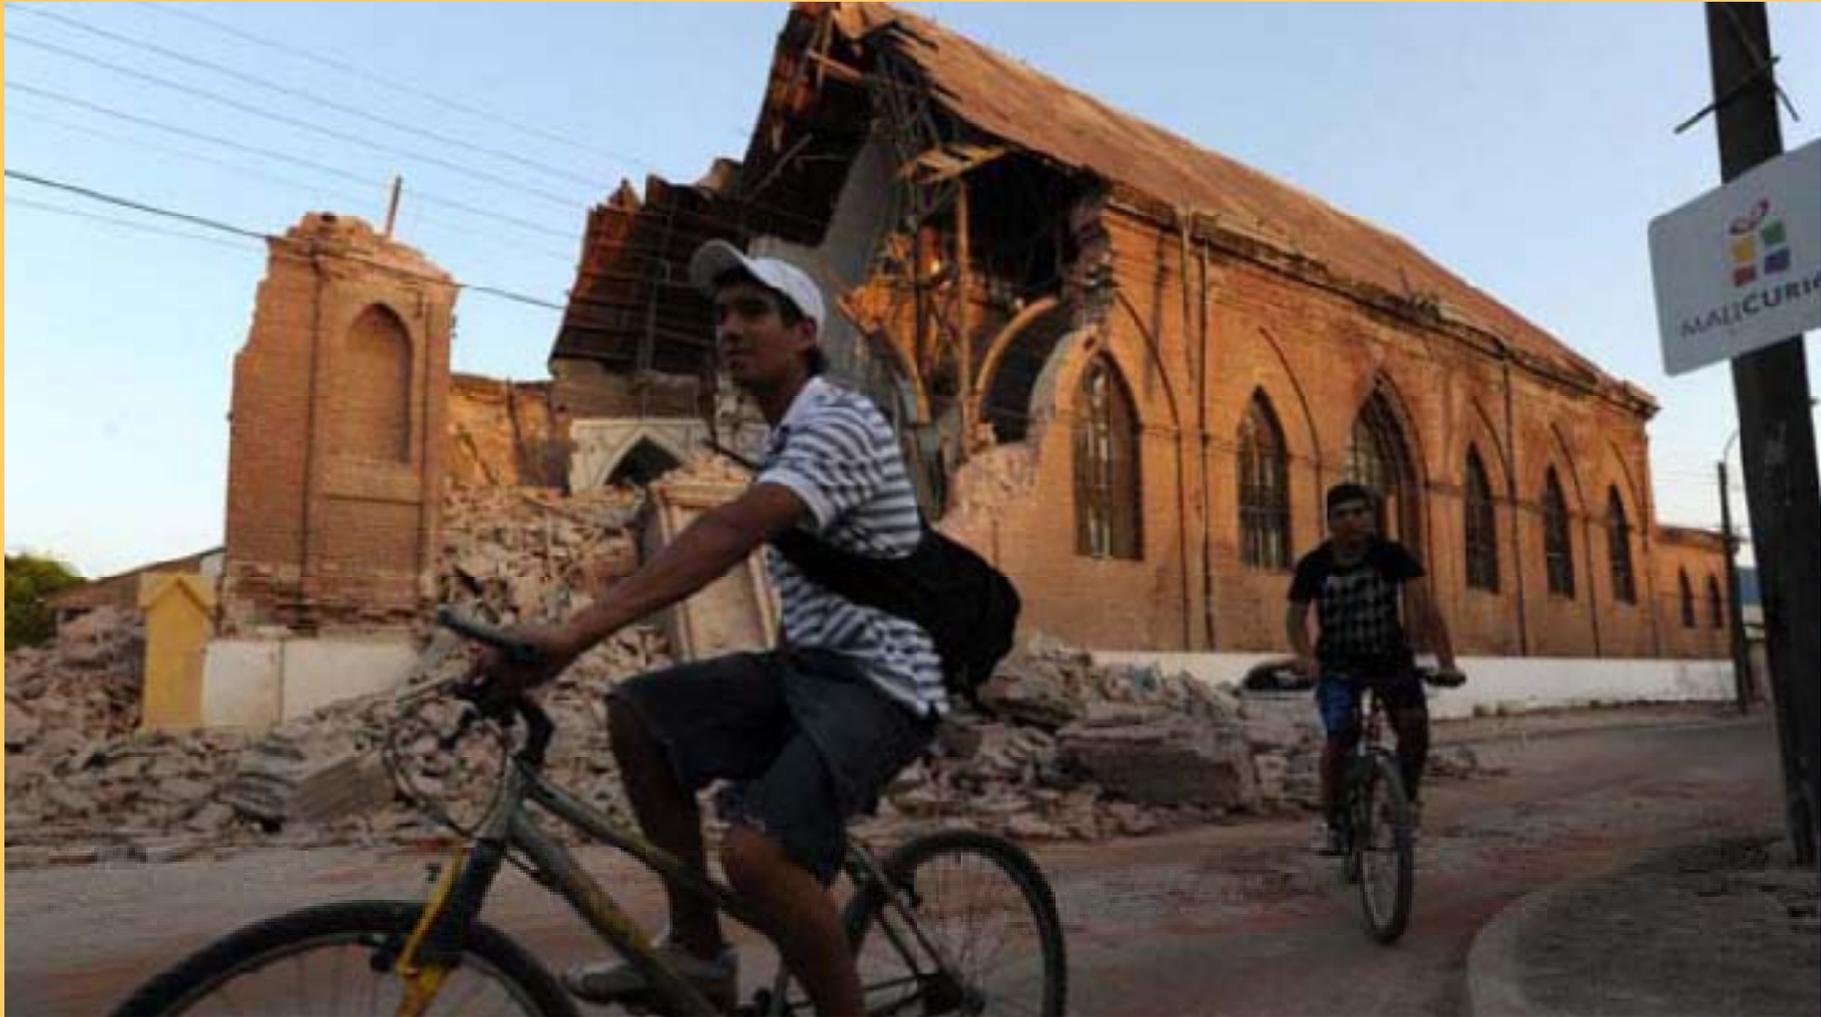
- **Il comportamento delle chiese è risultato in genere deficiente se confrontato con quanto osservato sugli edifici di abitazione. L'analisi del comportamento degli edifici di culto, in genere del tipo ad aula, presenta un significativo interesse.**

Curico, Cile – URM: collasso parziale di una chiesa con tetto in legno

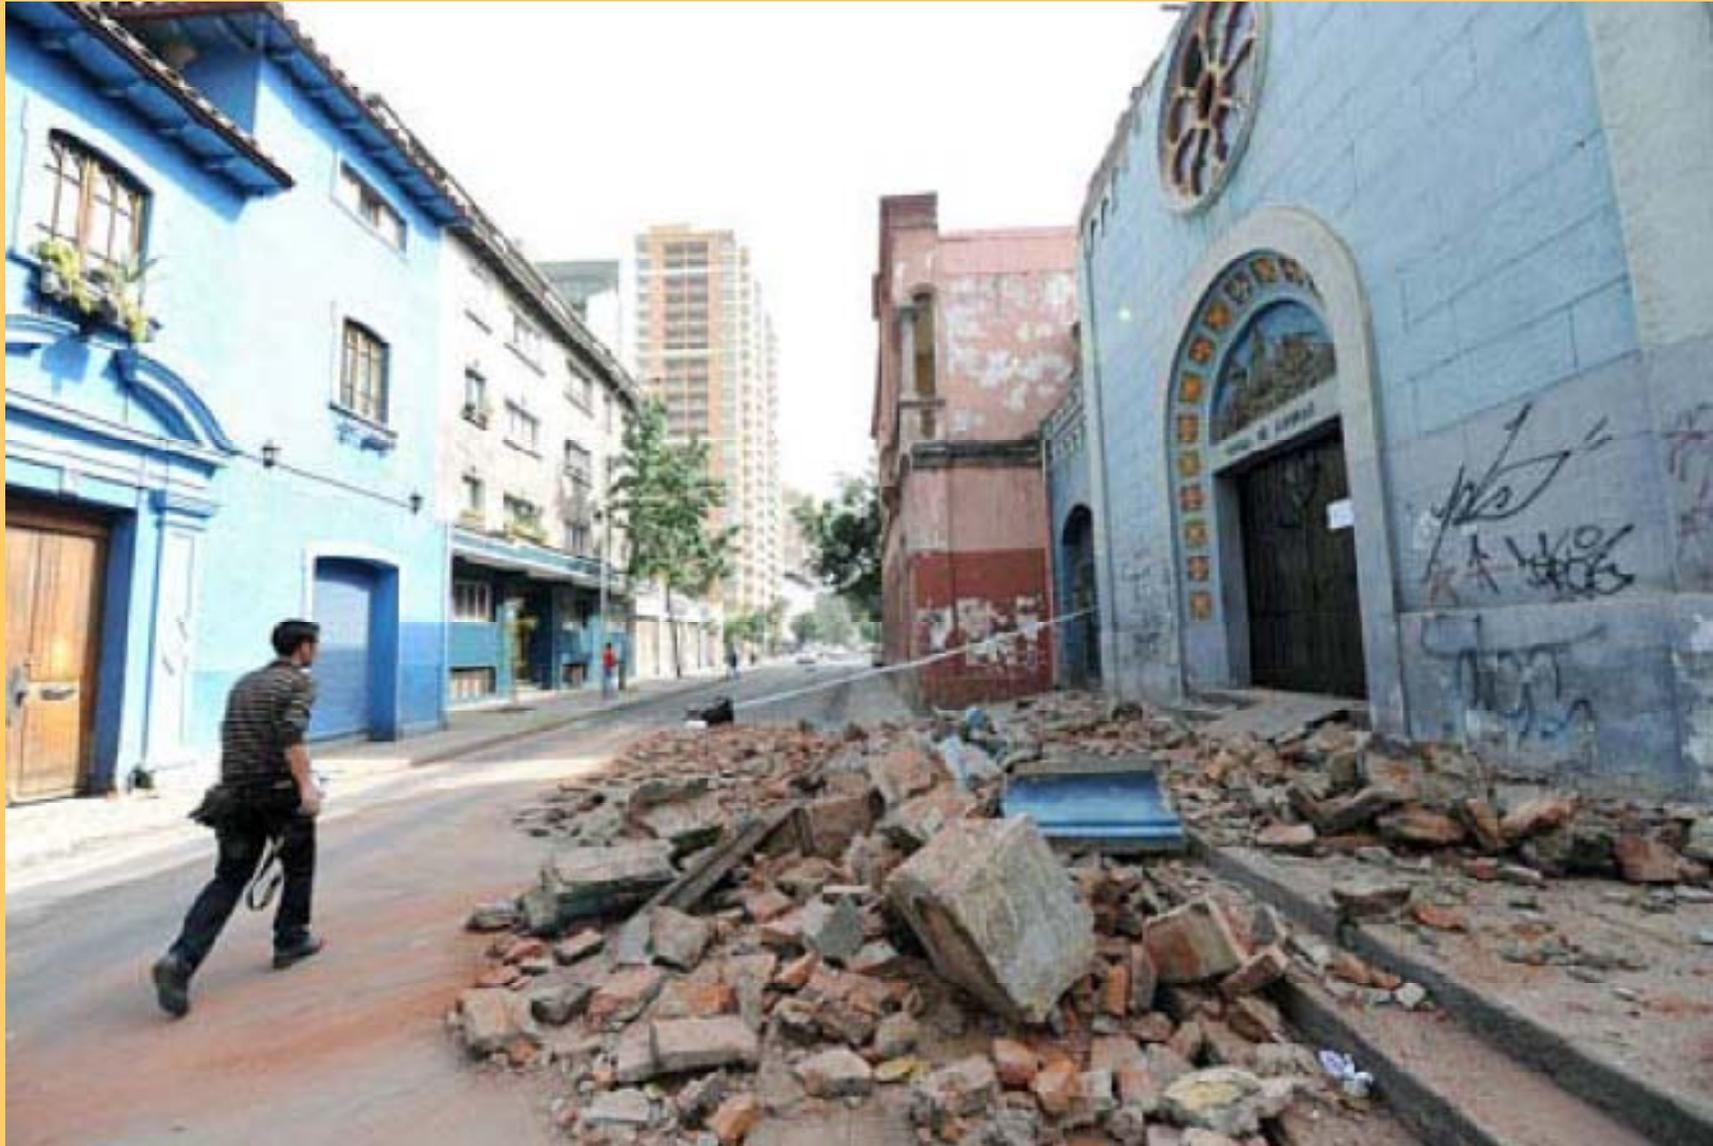
Santiago, Cile – URM: collasso parte sommitale di una chiesa.

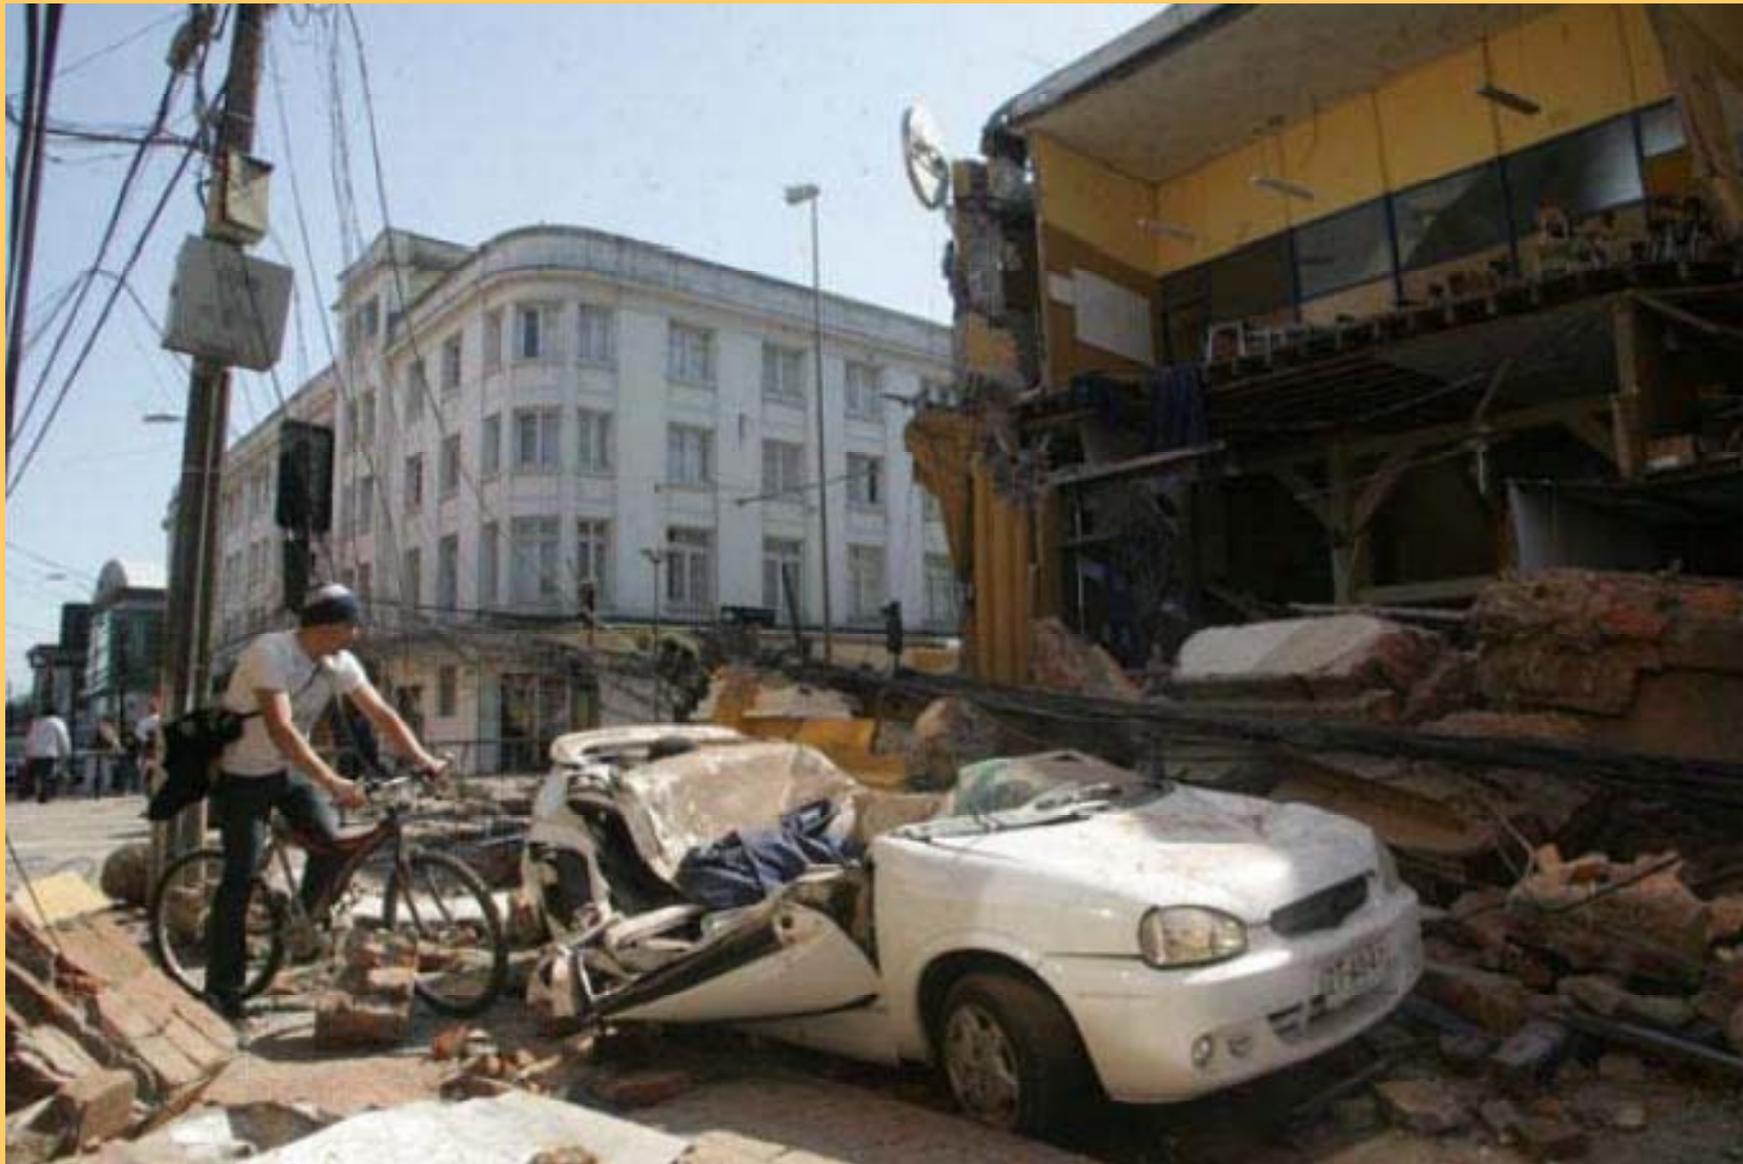
Concepcion, Cile – URM: ribaltamento della facciata.

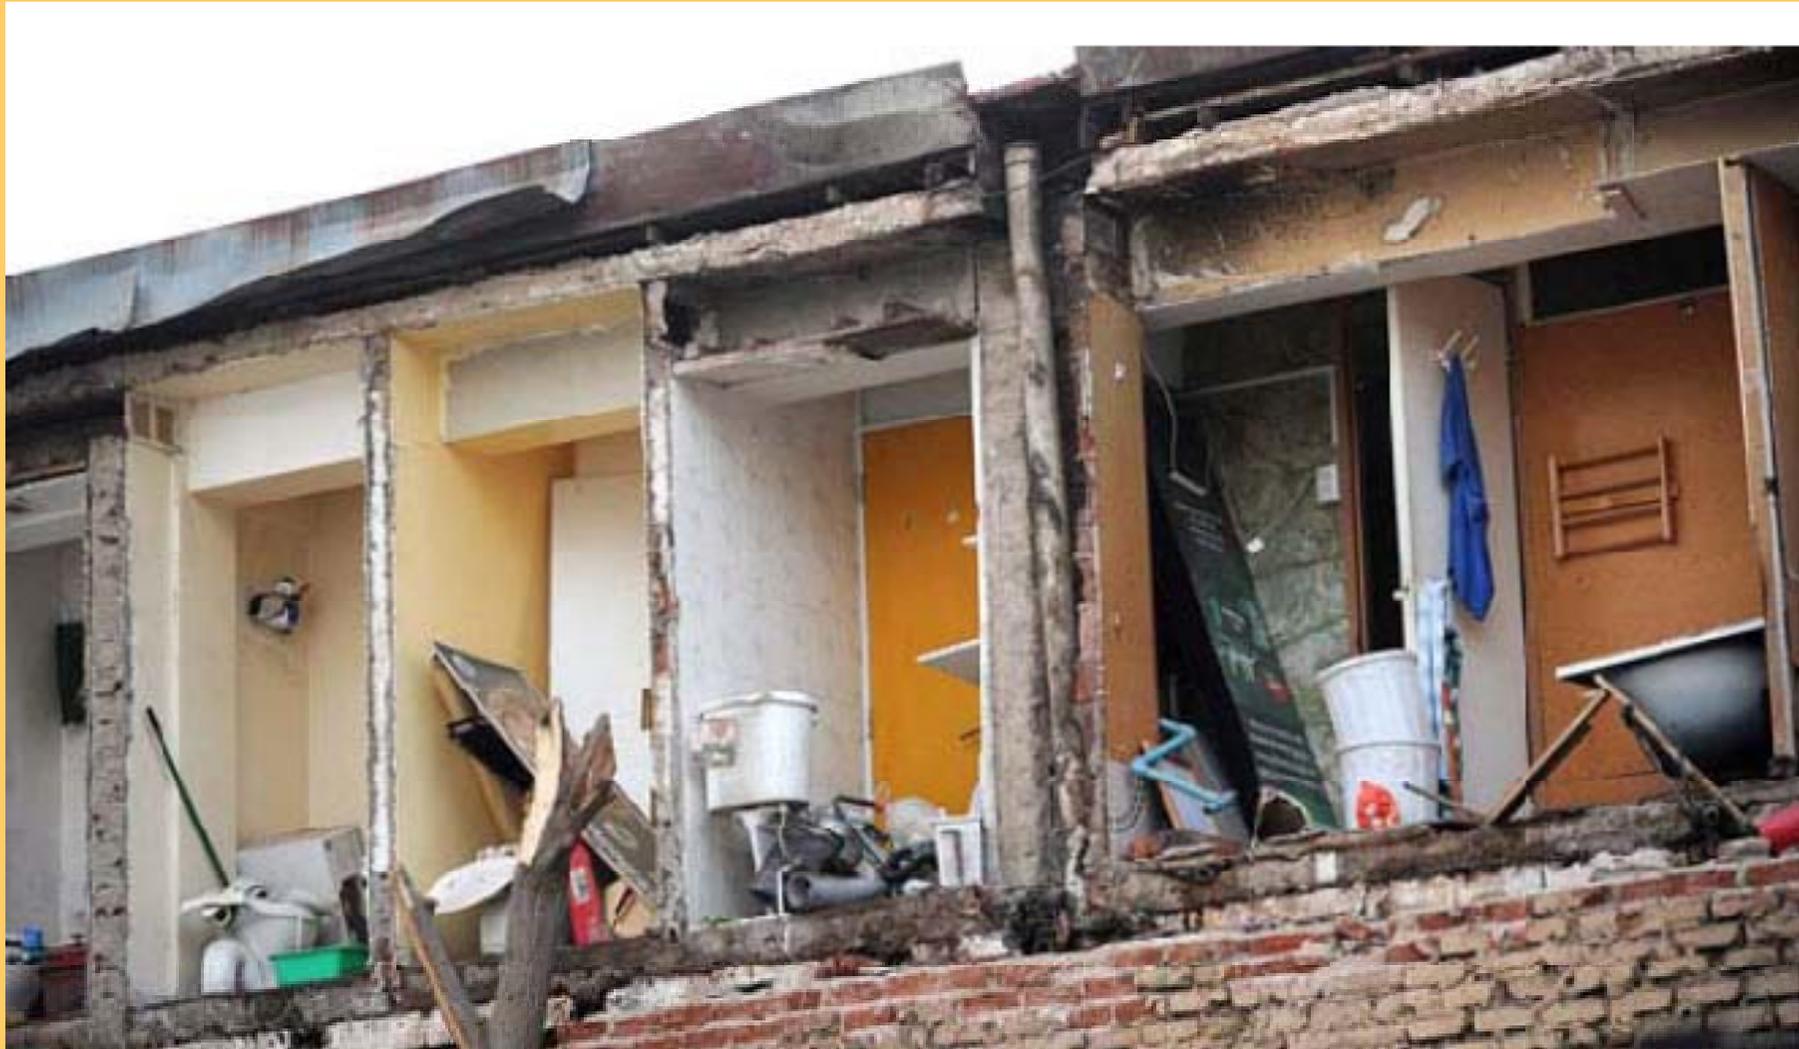
Vina del Mar, Cile – URM: ribaltamento facciata del livello superiore.

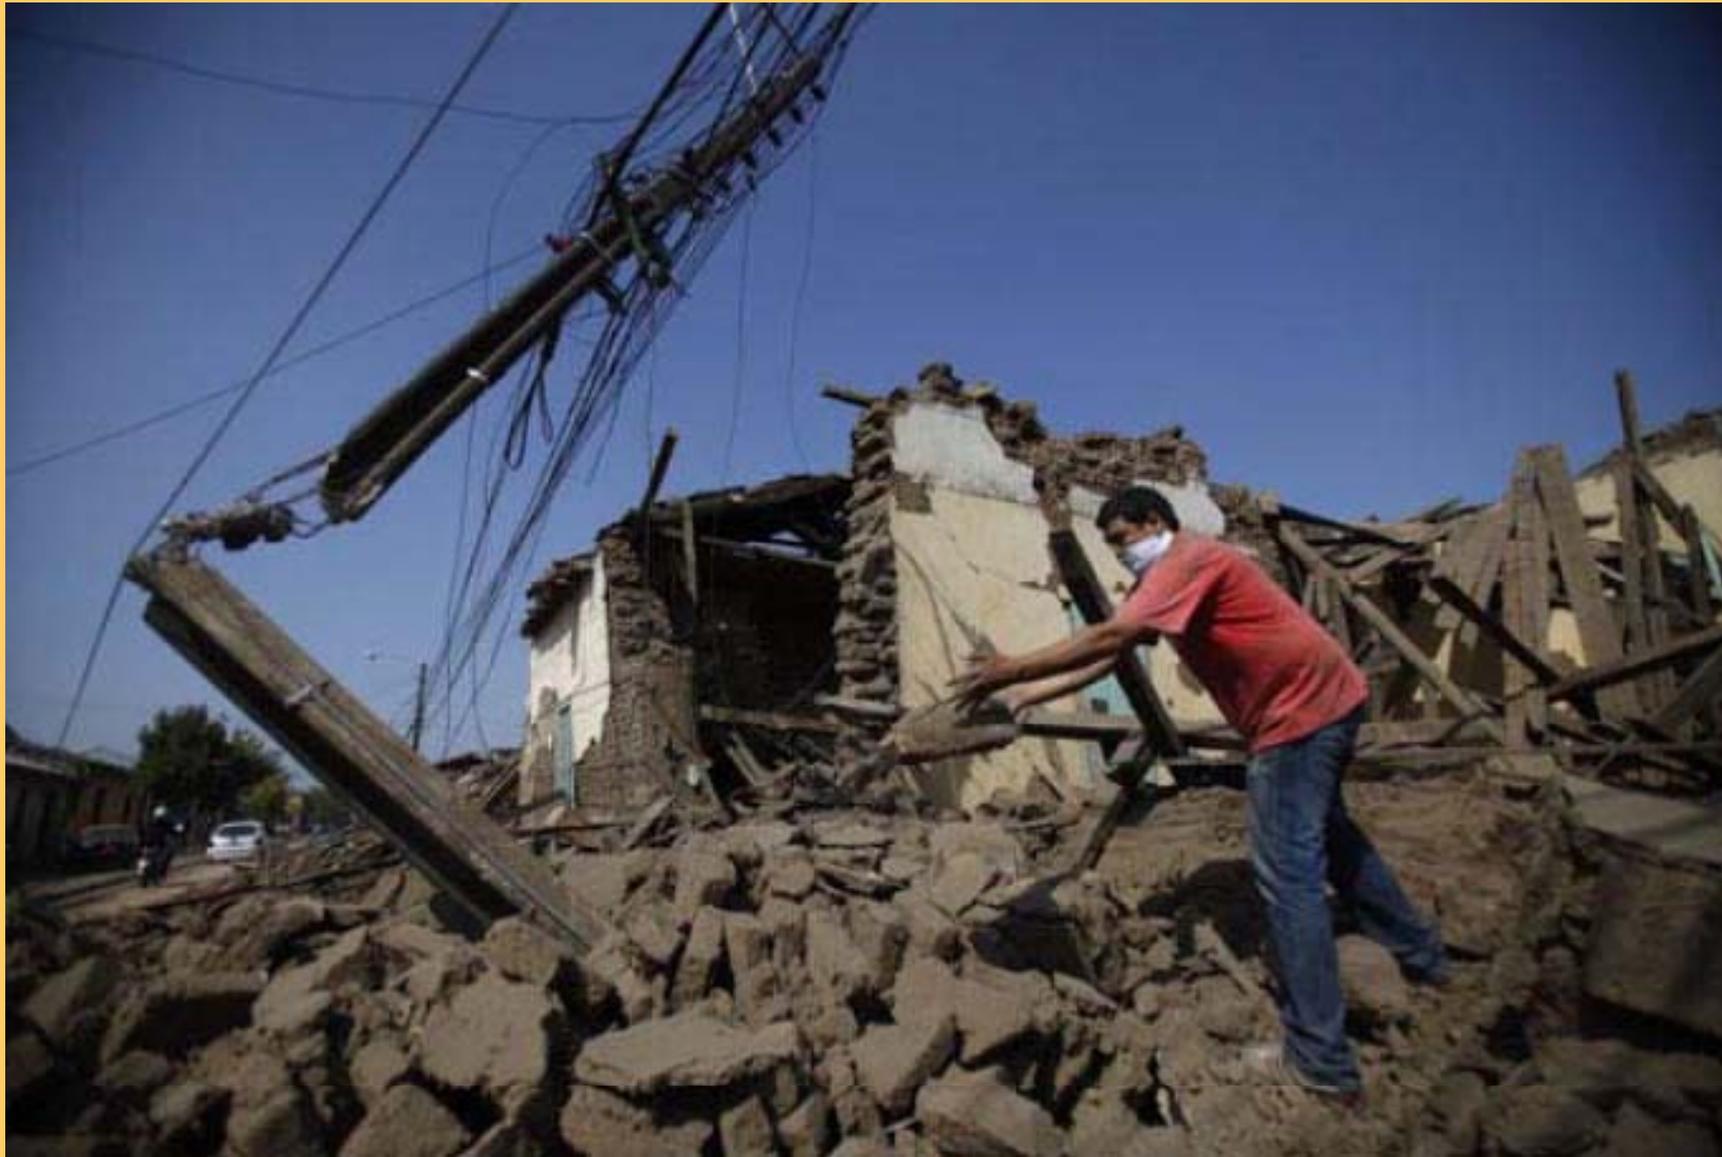
Talca, Cile – URM: collasso edifici.

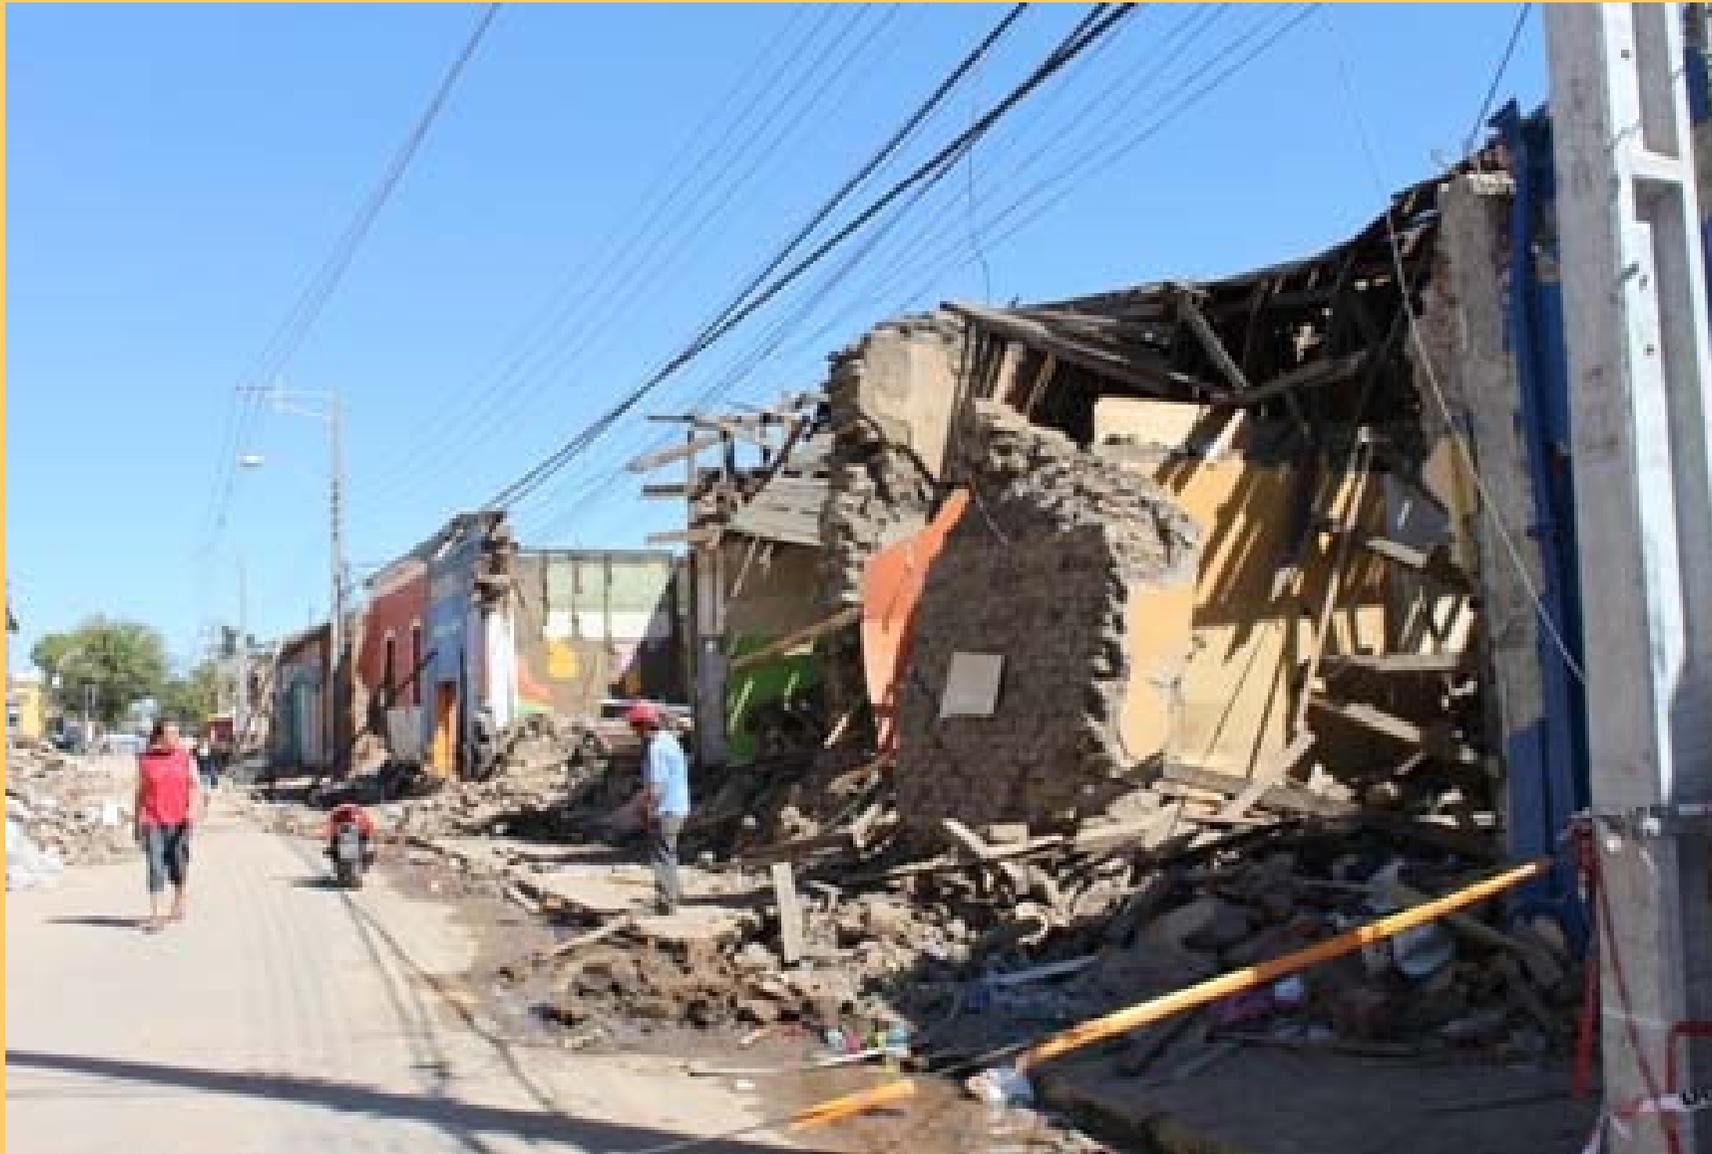
- Le costruzioni in *adobe* (blocchi o mattoni di terra non cotta) hanno avuto una risposta pessima con un elevato numero di crolli. I sopralluoghi realizzati nelle regioni VI e VII (O'Higgins e Maule) dove le abitazioni in *adobe* erano molto numerose mettono in luce un comportamento pessimo di questa tipologia. I colleghi cileni parlano di un vero e proprio “*adobicidio*”. Attualmente si stanno demolendo un numero molto elevato di queste costruzioni. Questo provoca una grande domanda di abitazioni per l'emergenza anche in vista dell'avvicinarsi dell'inverno generando una situazione di difficile soluzione. Si ritiene che le costruzioni in *adobe* debbano essere espressamente vietate.

Talca, Cile – Adobe: collasso edifici.
