Luis D. Decanini

**Dipartimento di Ingegneria Strutturale e Geotecnica
Università “La Sapienza” - Roma**

Alcuni aspetti del grande terremoto del Cile del 27 febbraio 2010

Relazione a invito

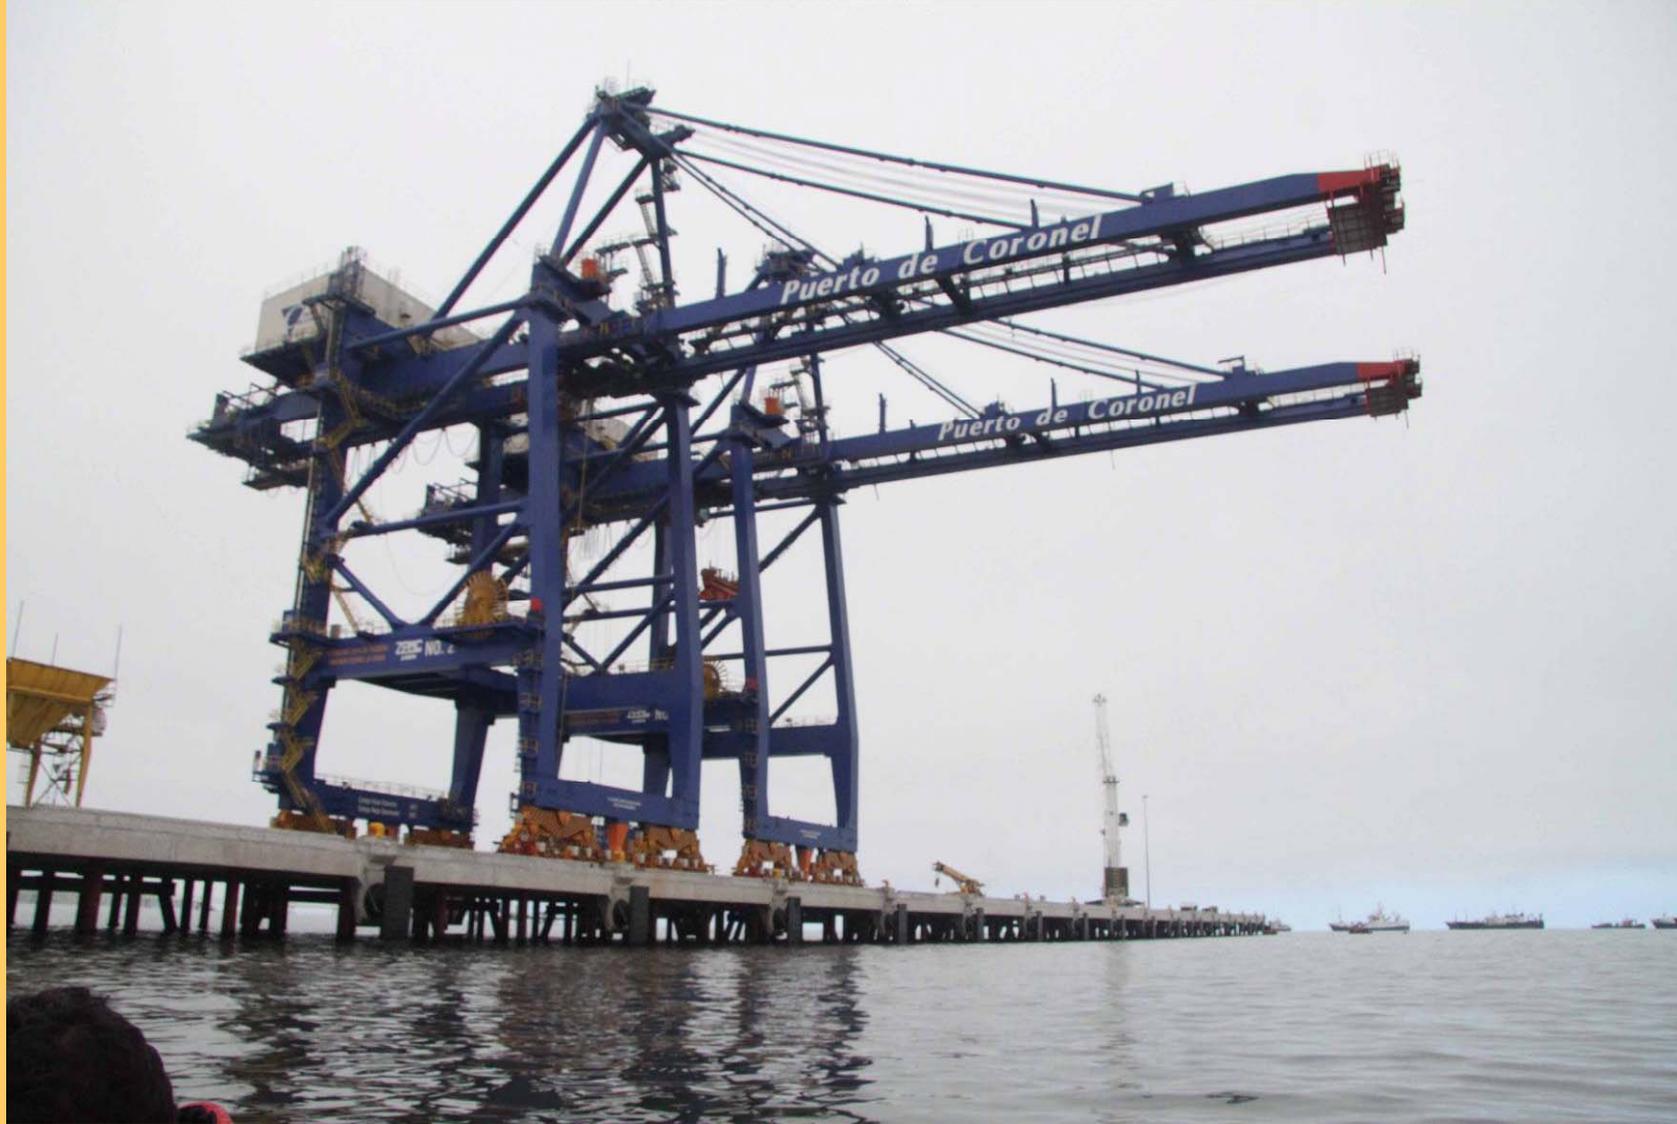
Coronel, Cile

Comportamento delle strutture isolate

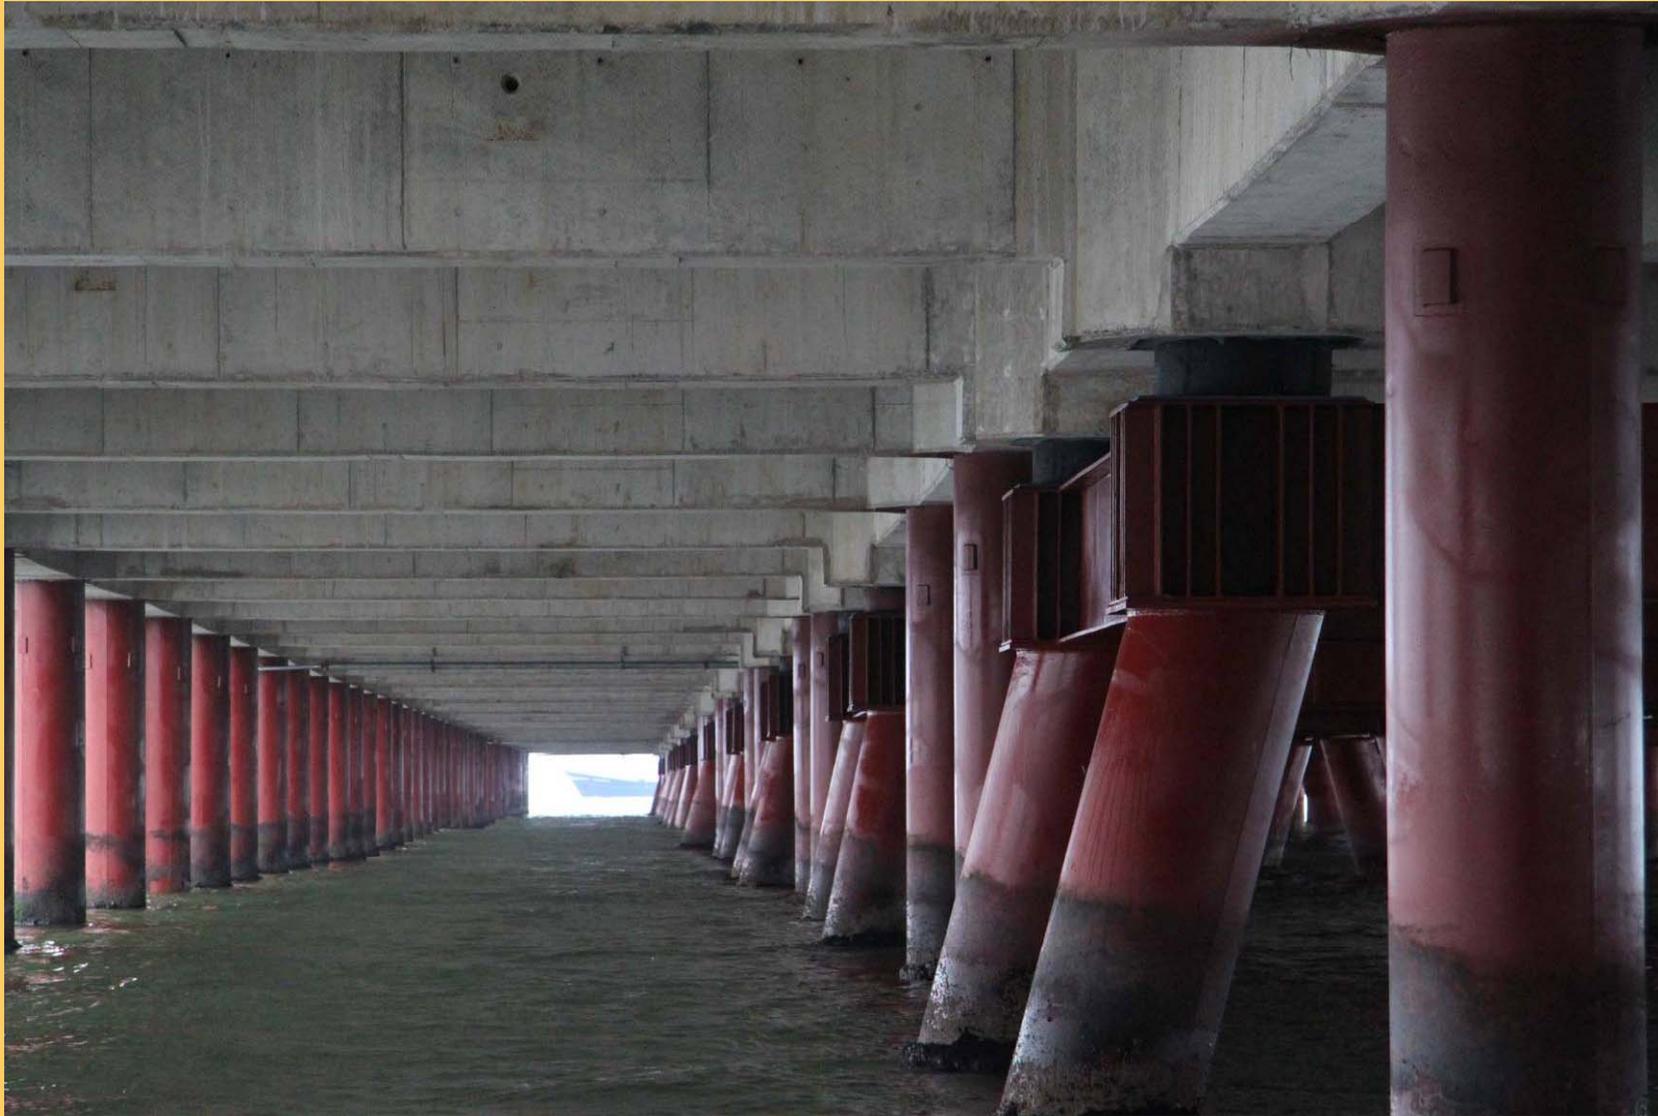
Coronel, Cile

Comportamento delle strutture isolate

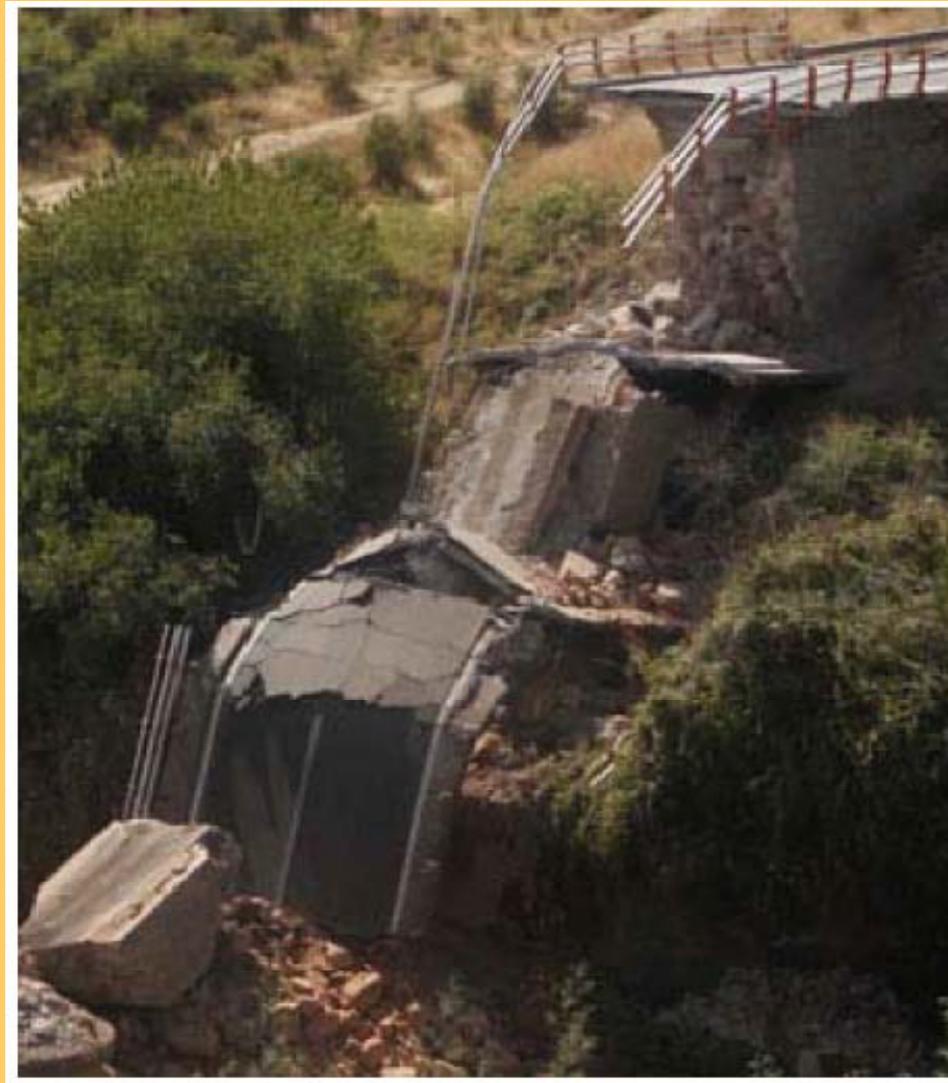
Collasso del ponte ad arcate in muratura sul fiume Claro, vicino Talca e Camarico, Cile

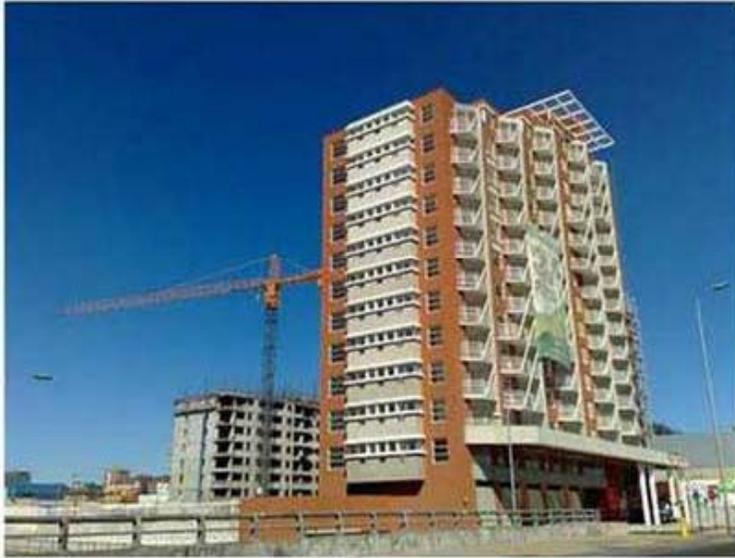
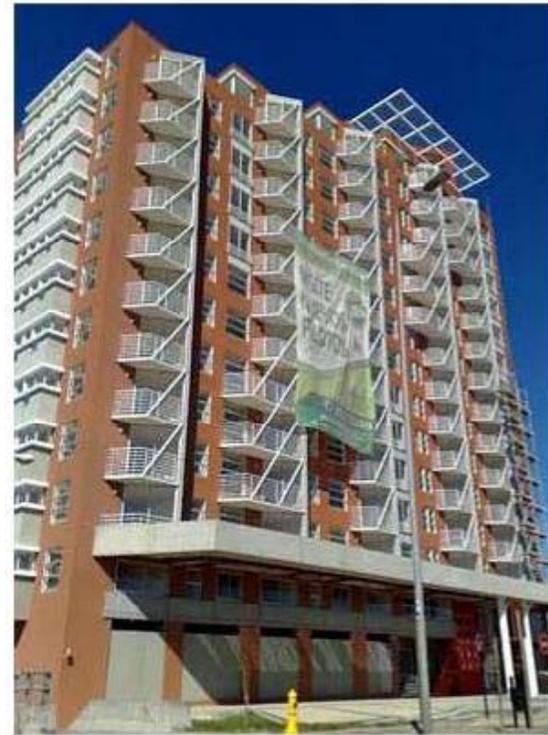
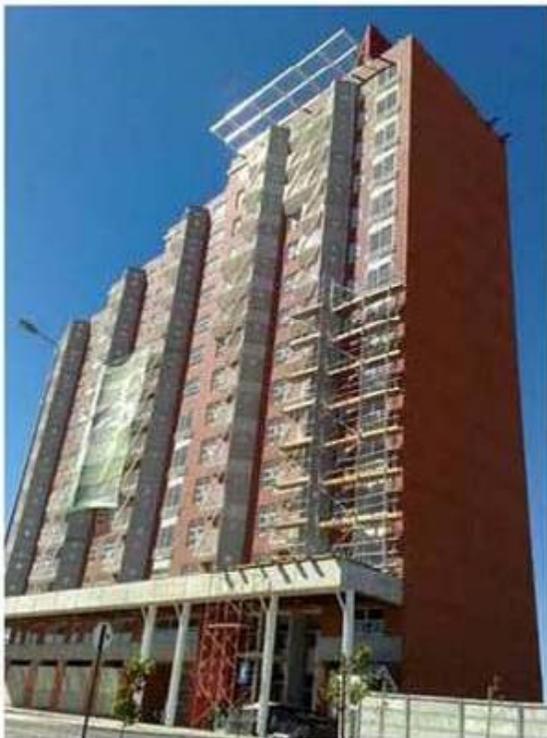
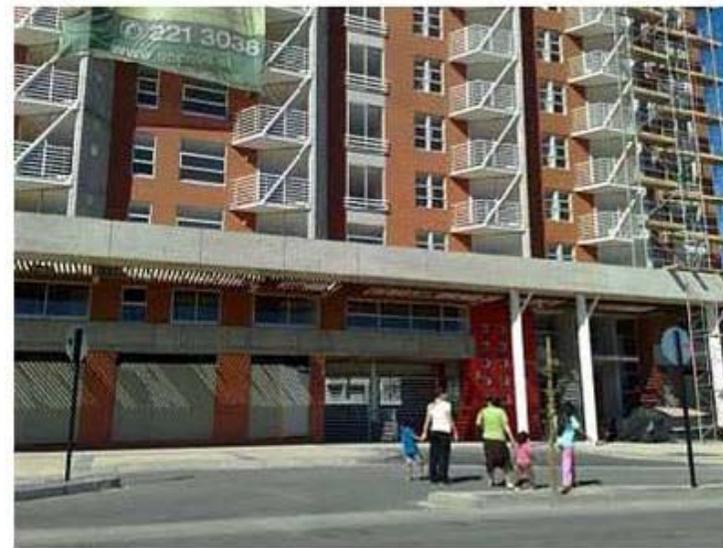
Concepcion, Cile - Edificio ALTO RIO 15 piani in c.a., dopo il terremoto

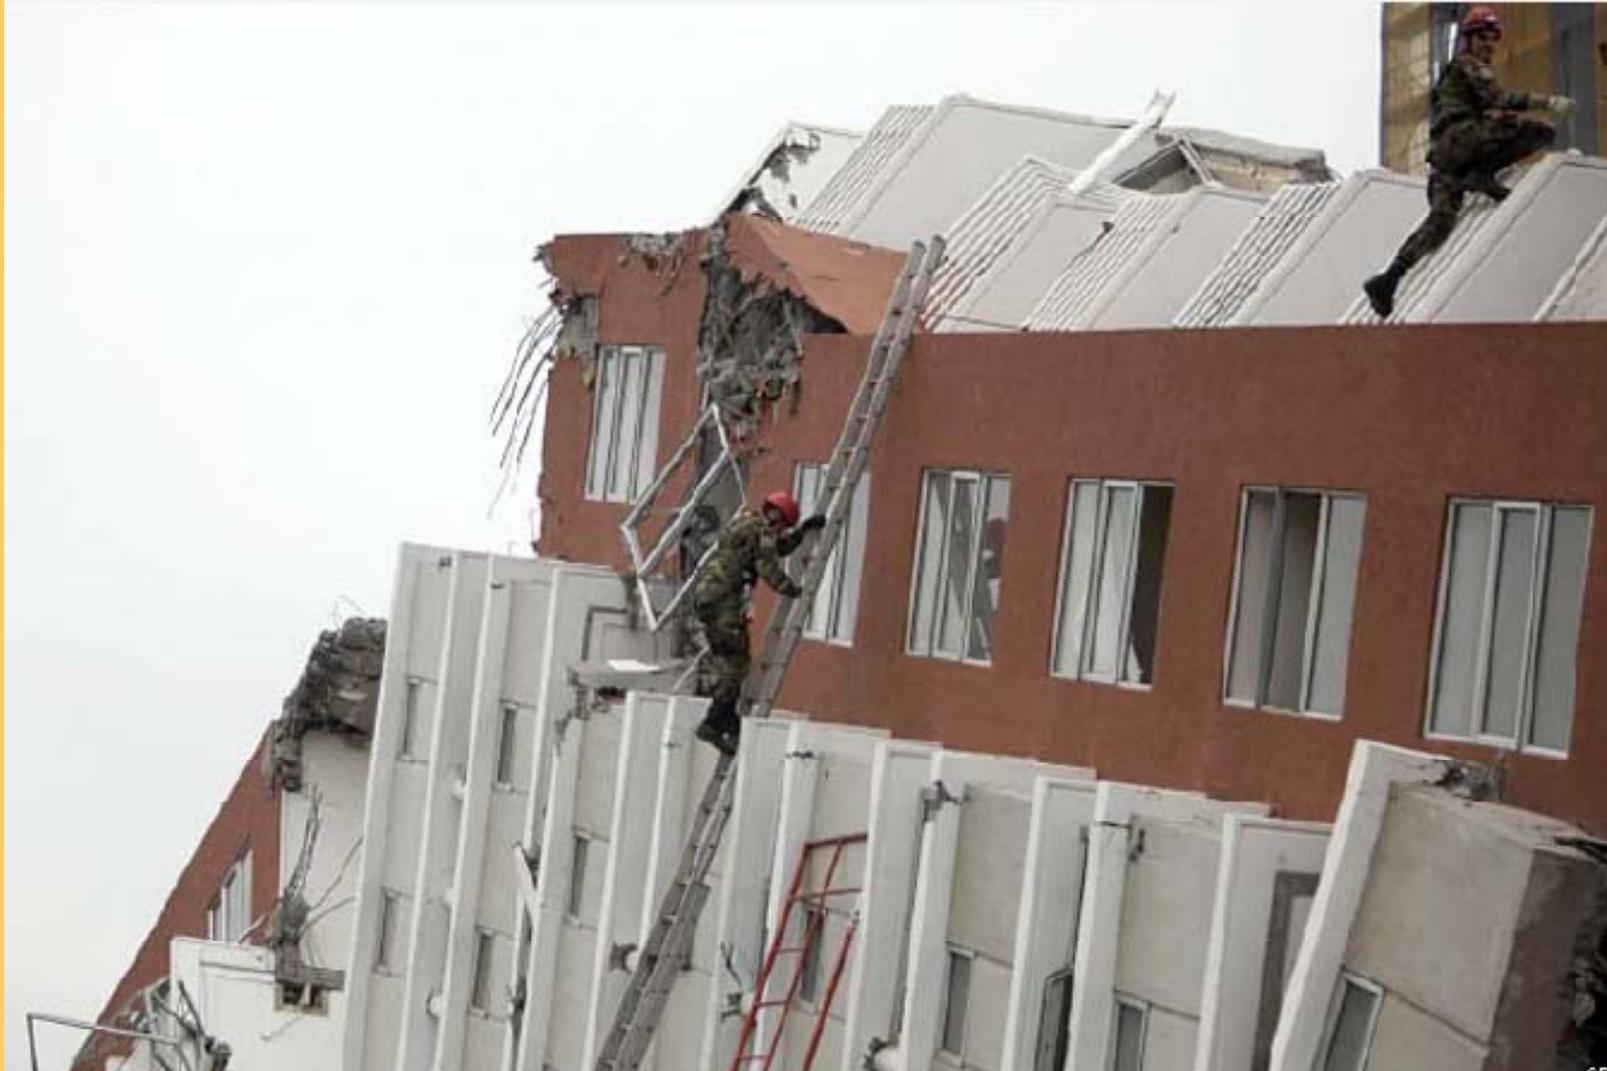
Concepcion, Cile - Edificio ALTO RIO 15 piani in c.a., i soccorsi

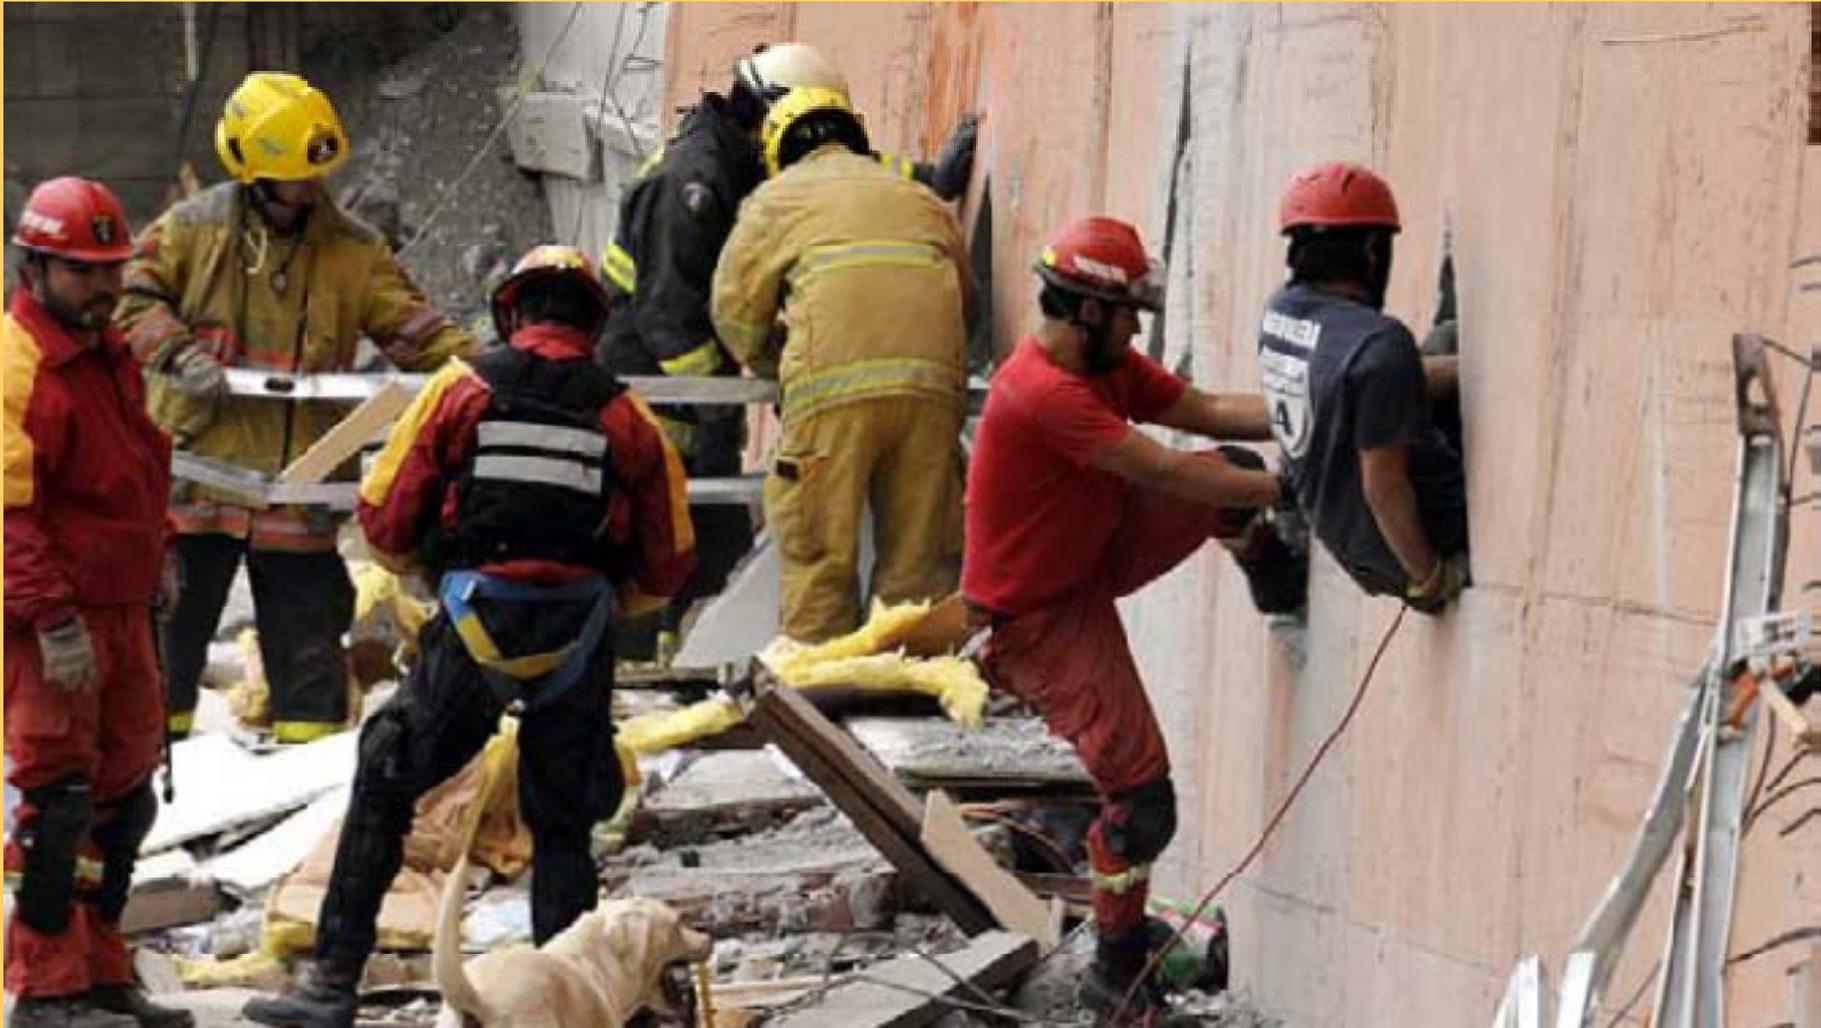
Concepcion, Cile - Edificio ALTO RIO 15 piani in c.a., i soccorsi

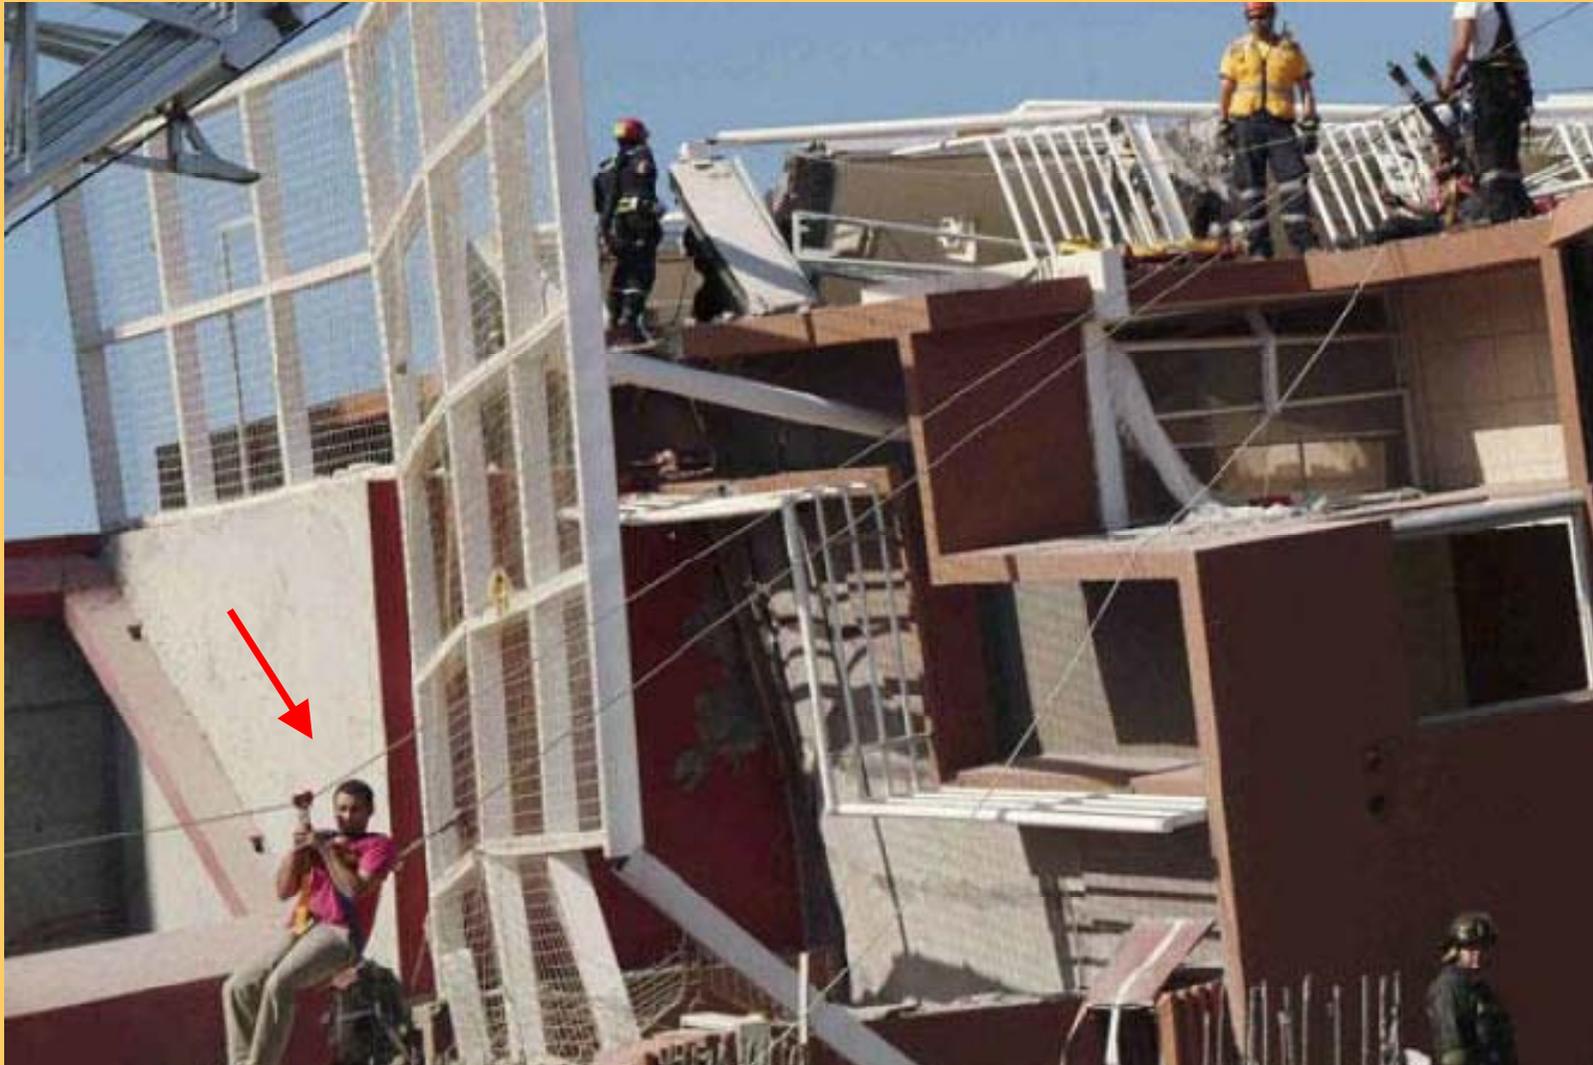
Concepcion, Cile - Edificio ALTO RIO 15 piani in c.a.,
Sopravvissuto trasportato a terra con cavi.

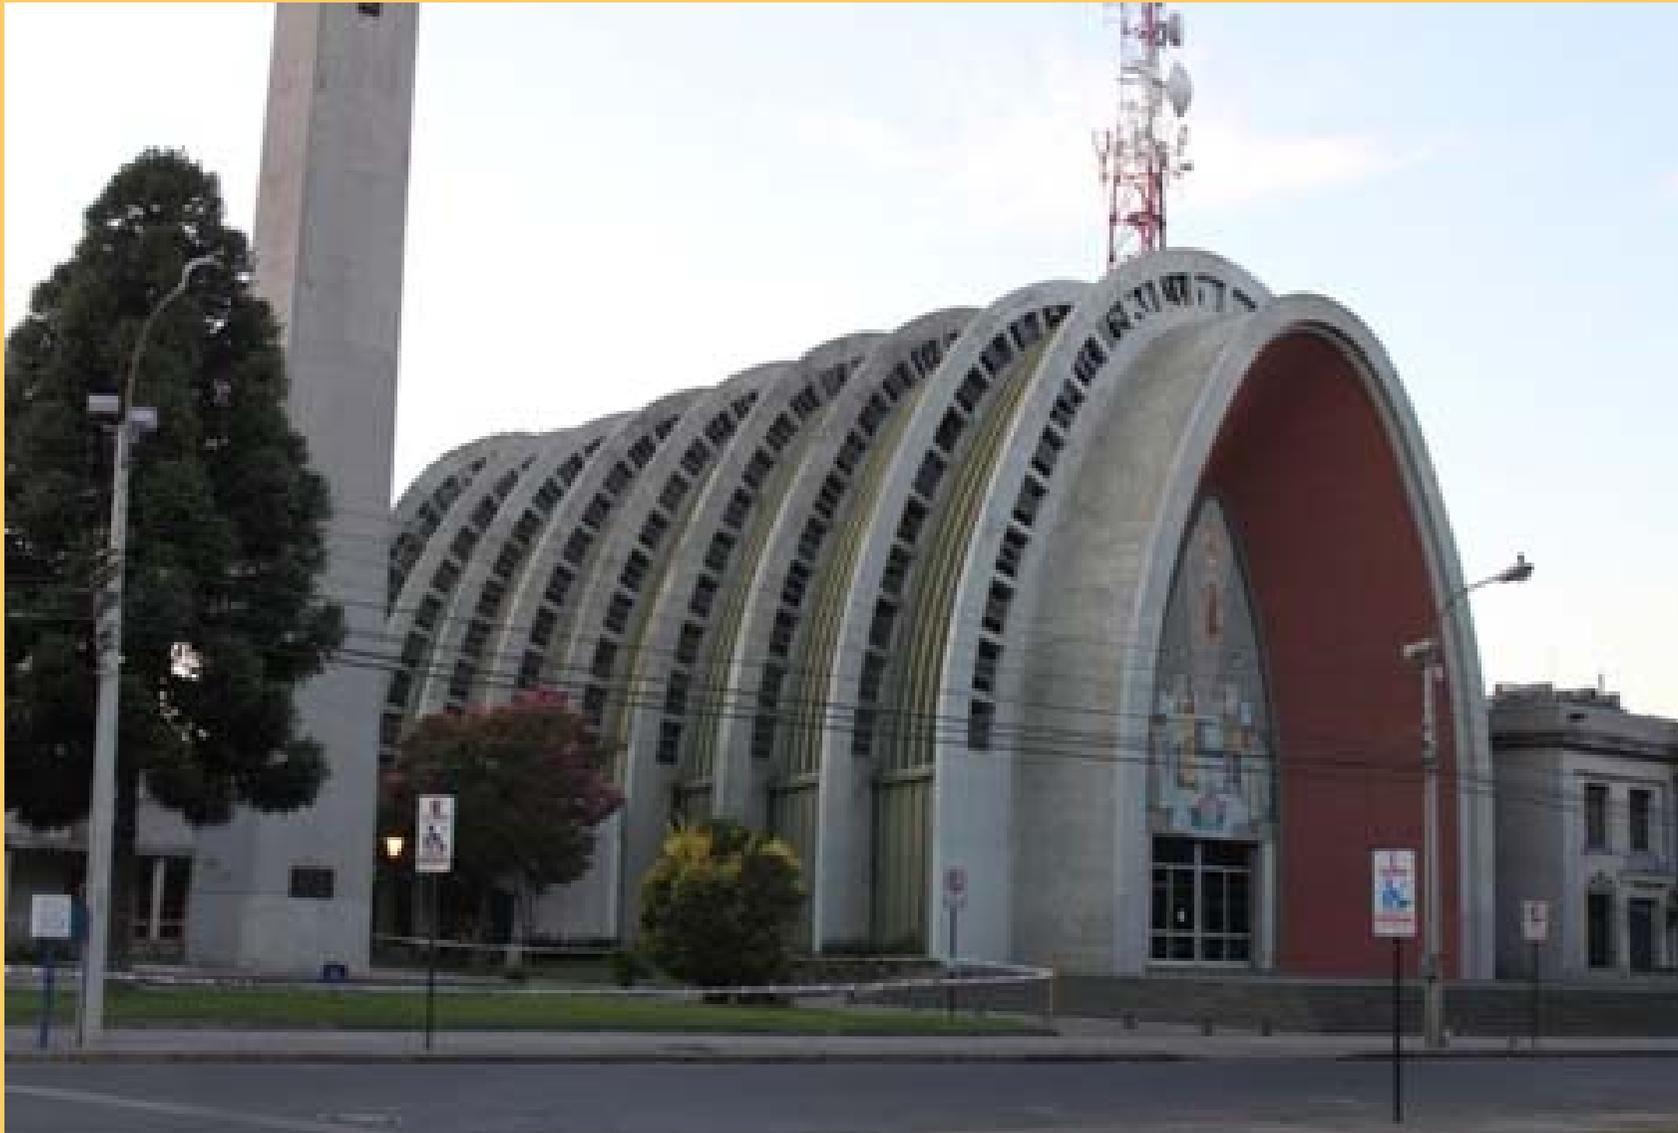
Chillan, Cile – Church

- **Il comportamento delle chiese è risultato in genere deficiente se confrontato con quanto osservato sugli edifici di abitazione. L'analisi del comportamento degli edifici di culto, in genere del tipo ad aula, presenta un significativo interesse.**

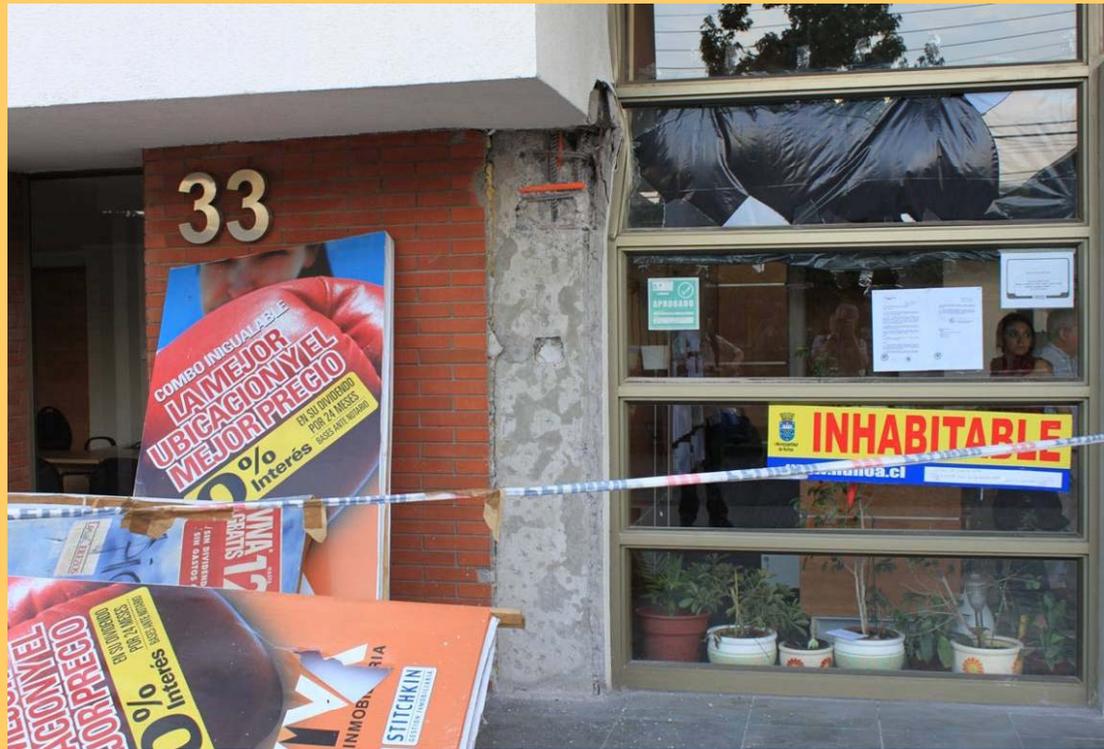
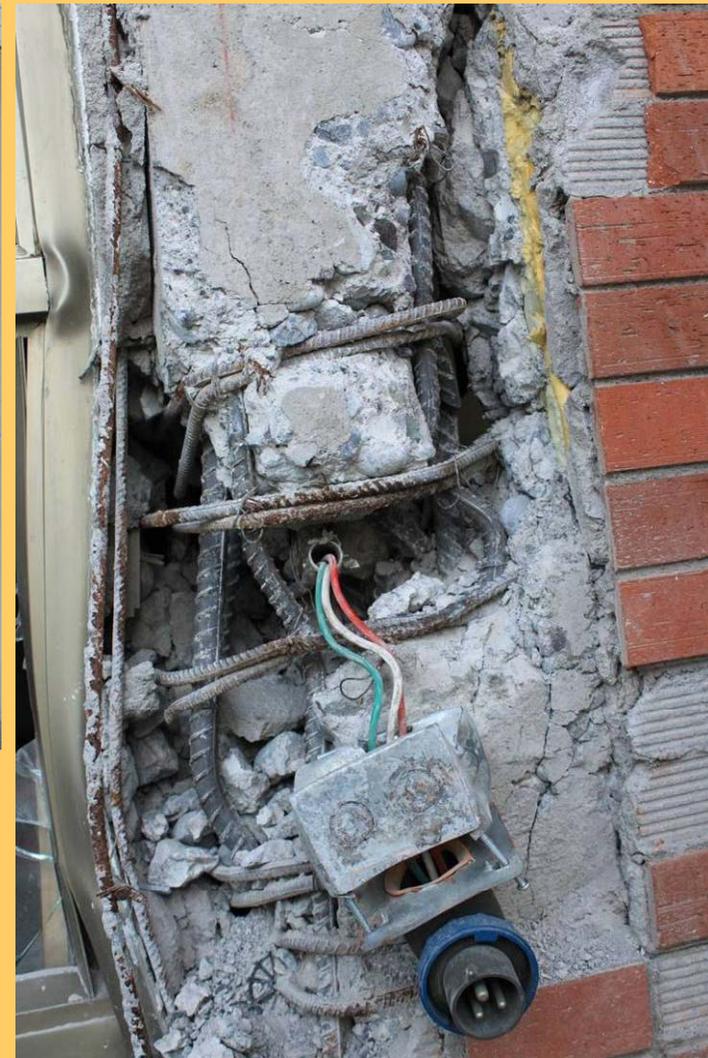
Santiago, Cile – Los Cerezos (RC shear walls).

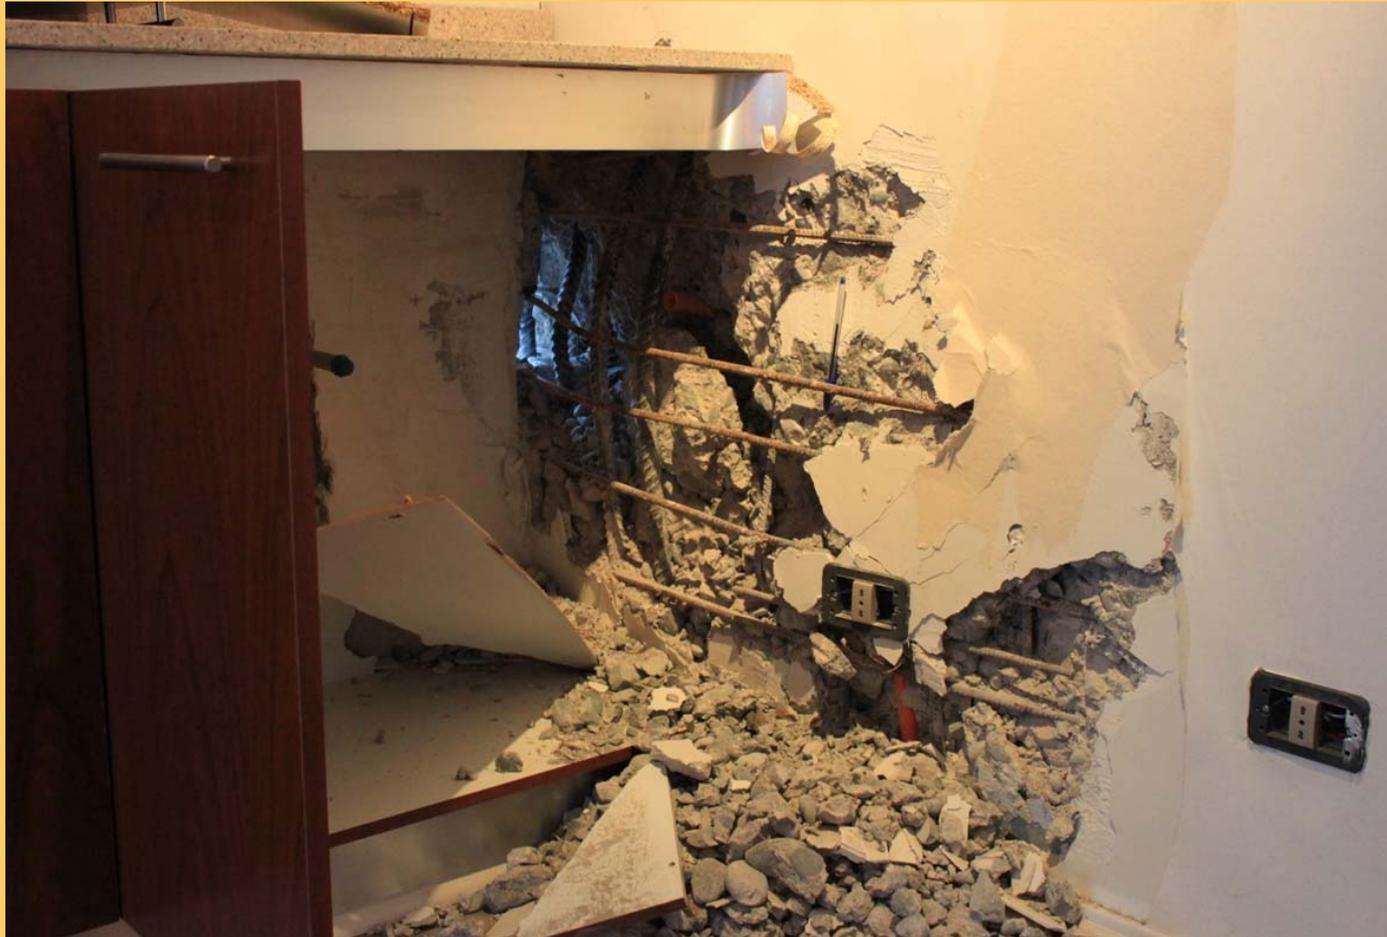
Santiago, Cile – Los Cerezos.

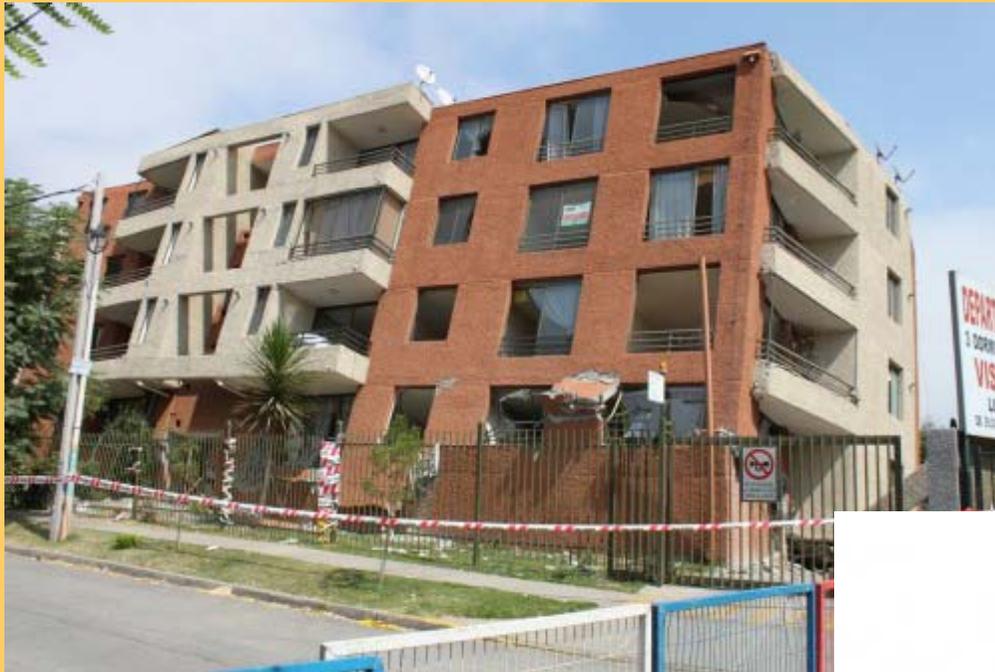
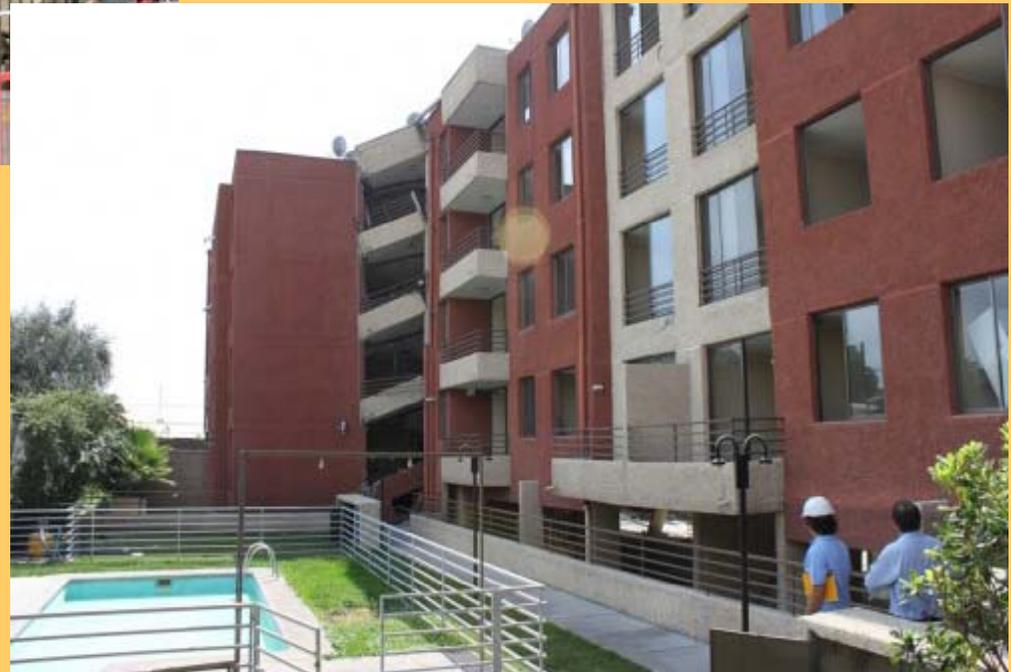
Santiago, Cile – Don Tristan (quartiere Maipu).

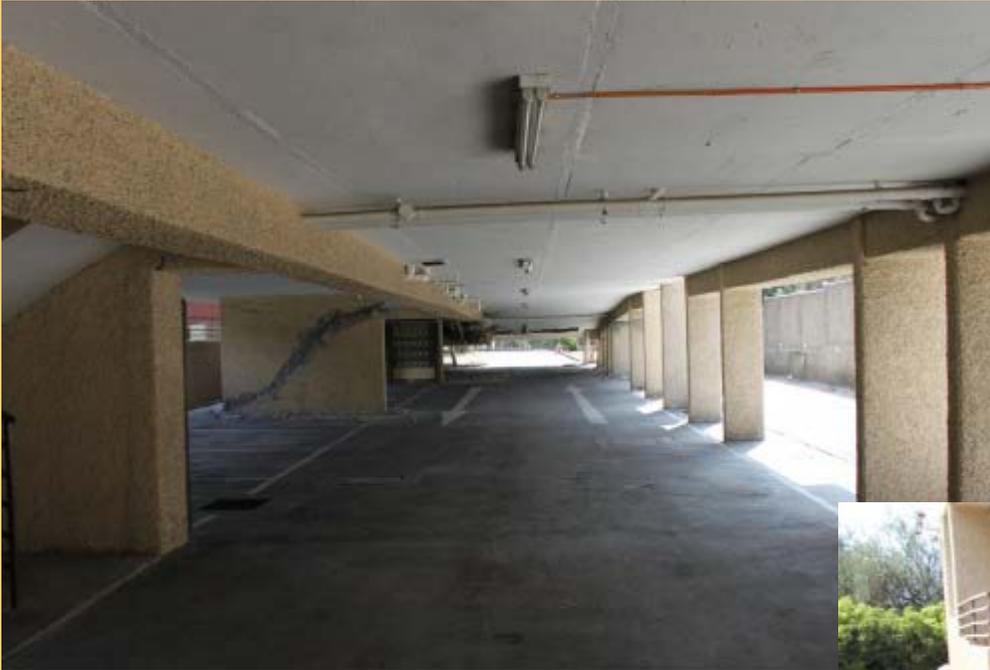
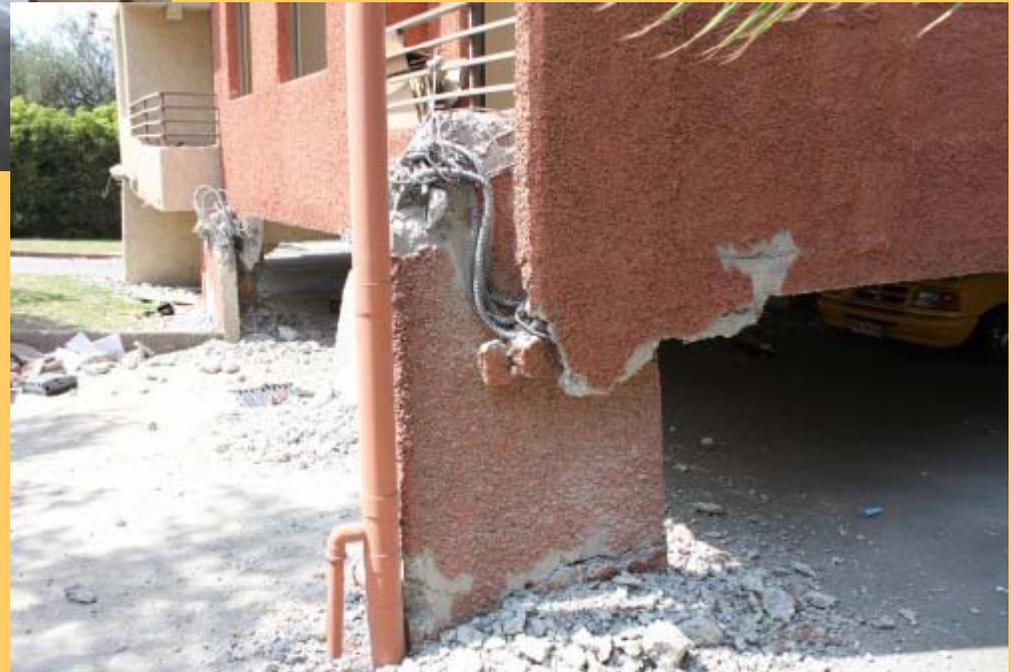
Santiago, Cile – Don Tristan.

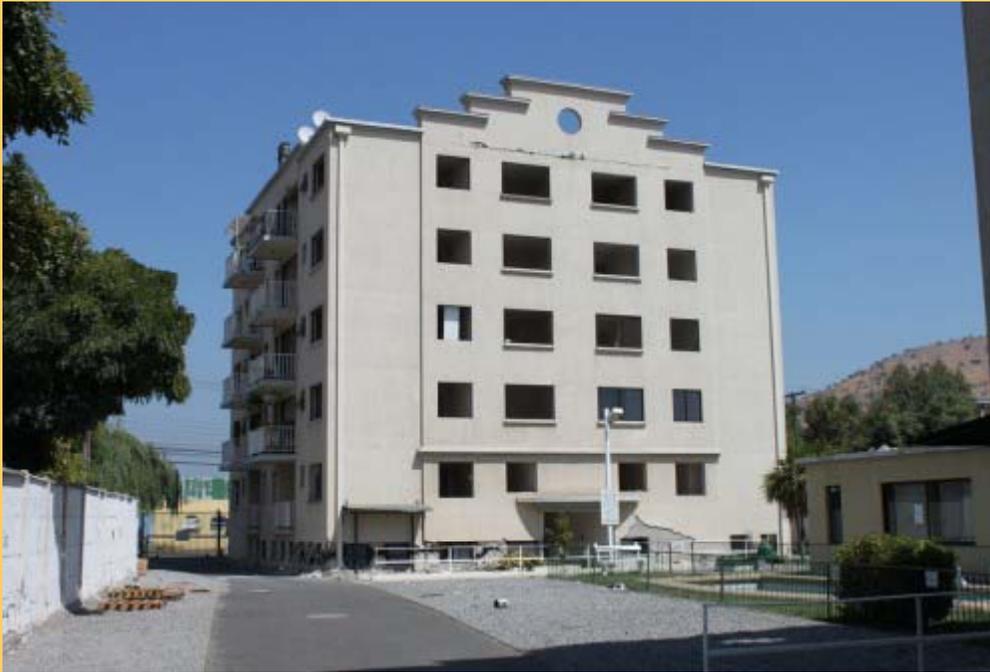
Santiago, Cile – Edifici gemelli.

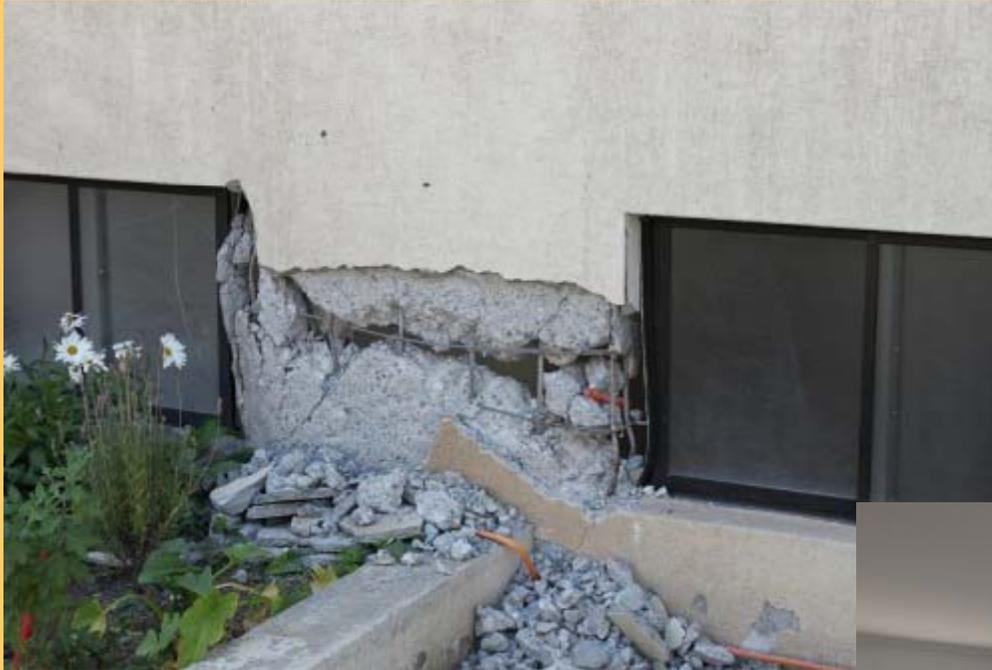
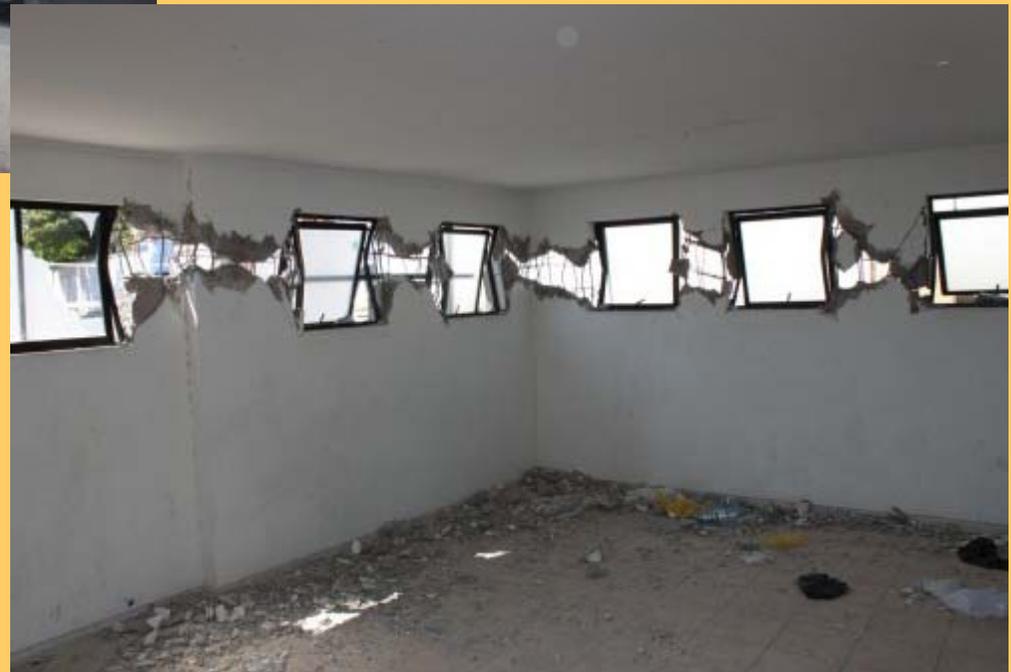
Santiago, Cile – Edifici gemelli.

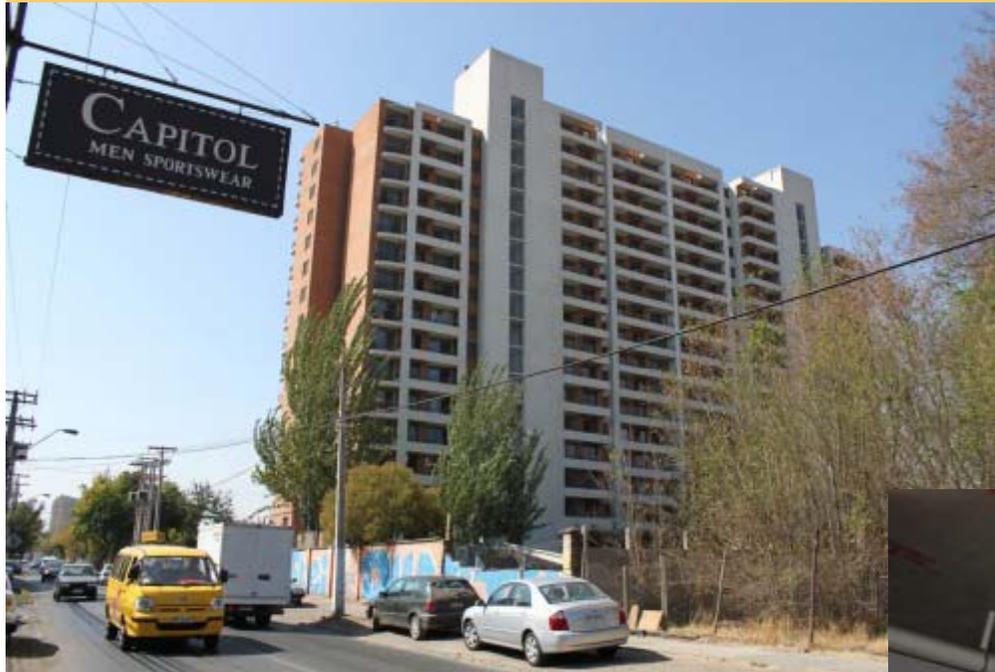
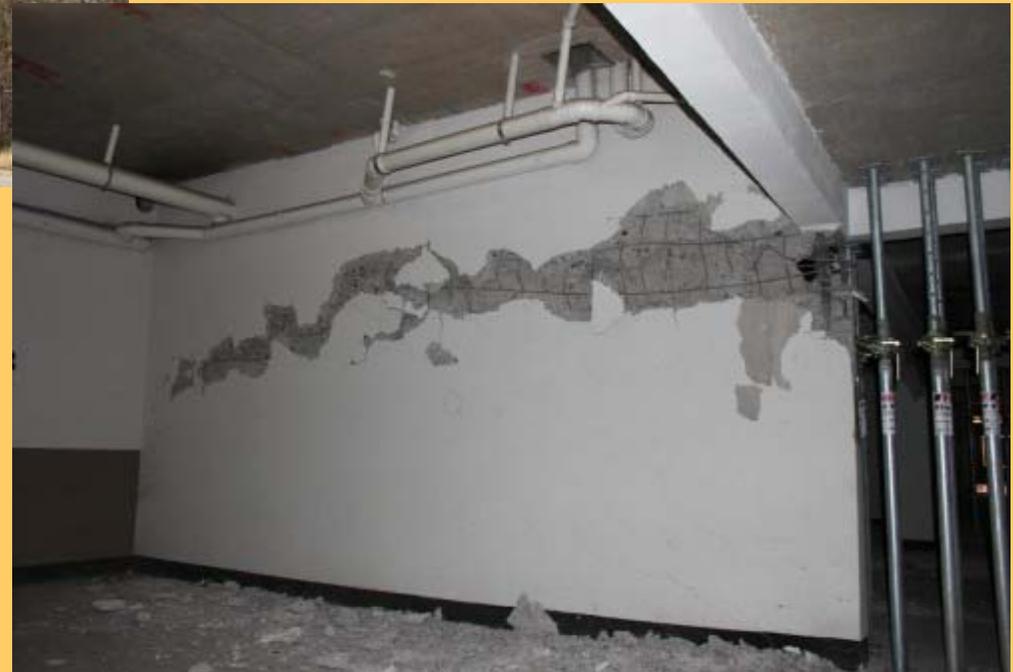
Santiago, Cile – Avenida Macul.
