Luis D. Decanini

**Dipartimento di Ingegneria Strutturale e Geotecnica
Università “La Sapienza” - Roma**

Alcuni aspetti del grande terremoto del Cile del 27 febbraio 2010

Relazione a invito

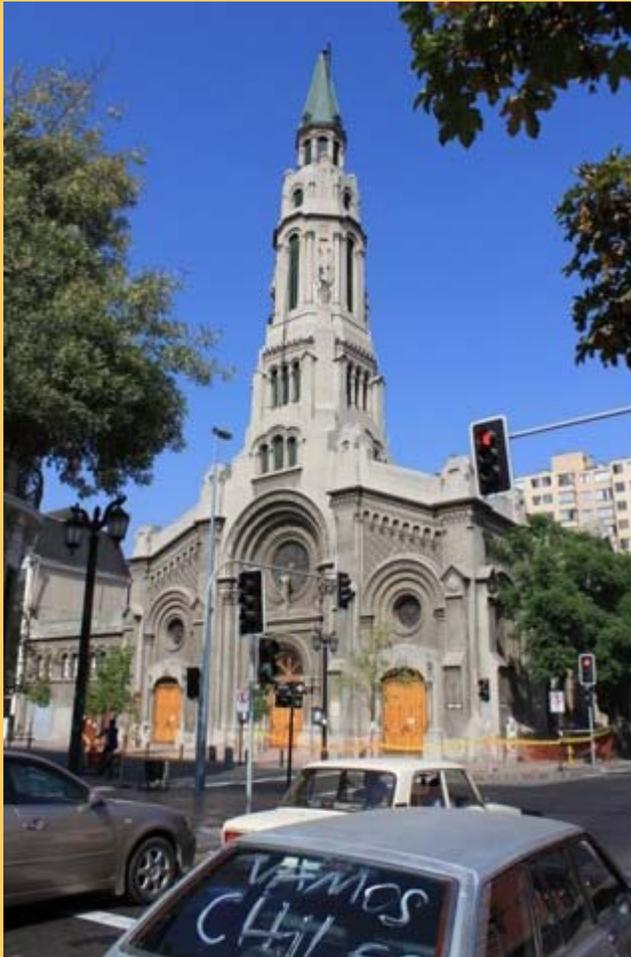
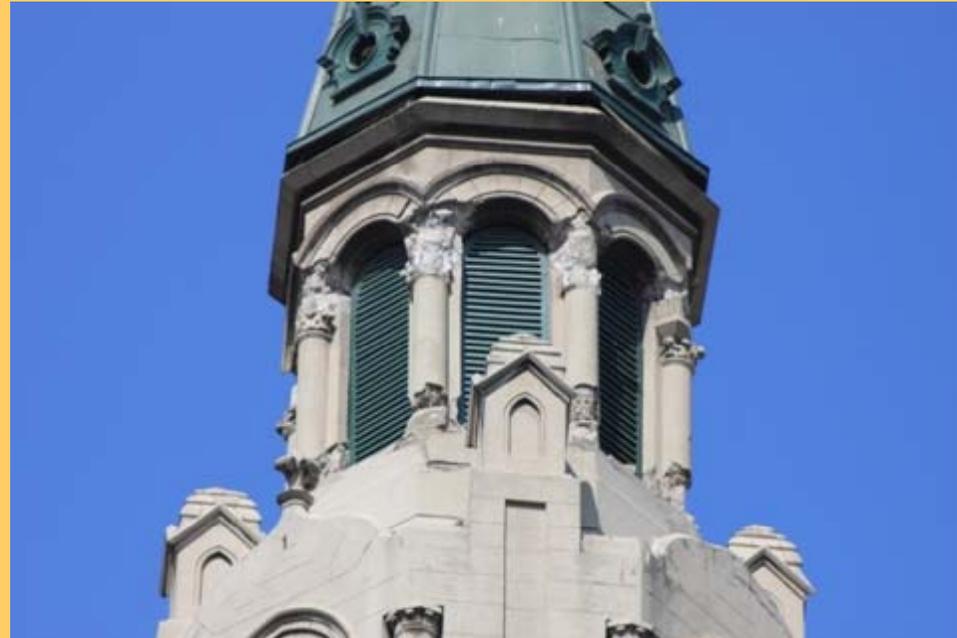
Santiago, Cile – Chiesa.

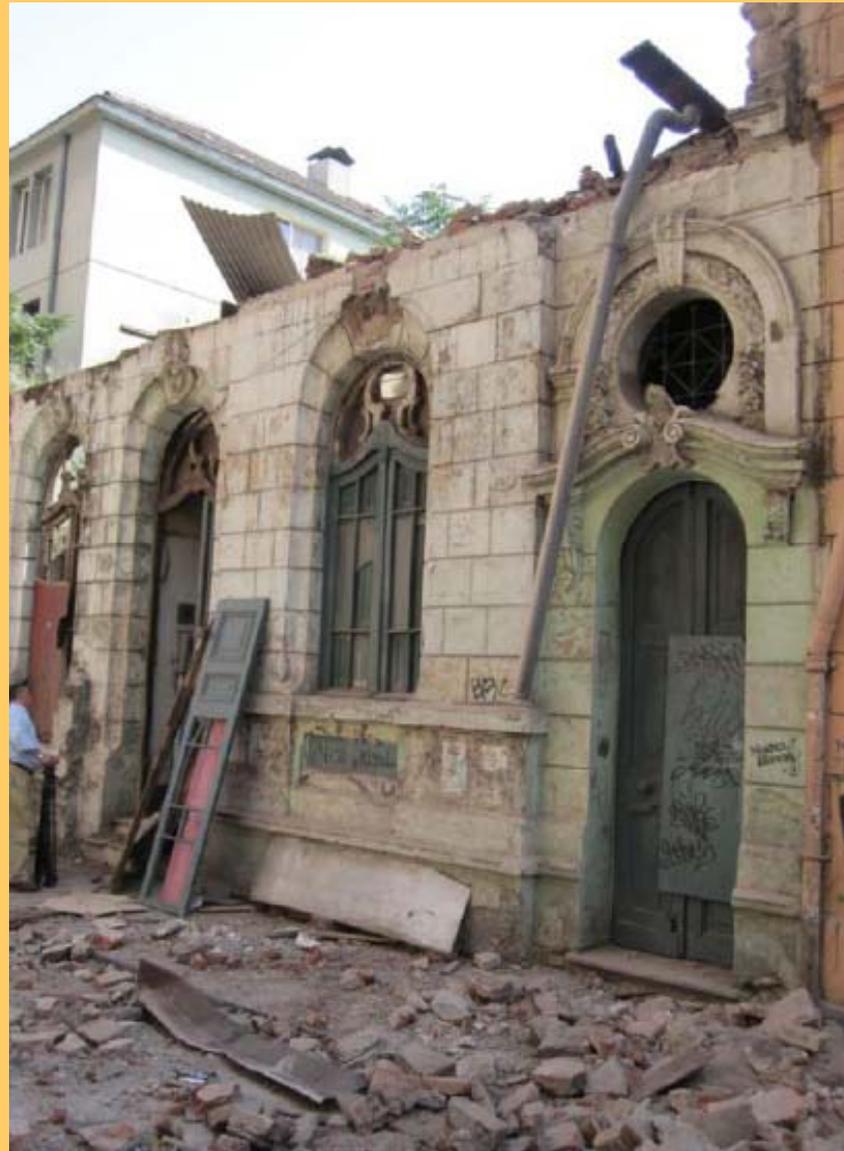
Cile – URM: collasso tetto e parti sommitali di una chiesa

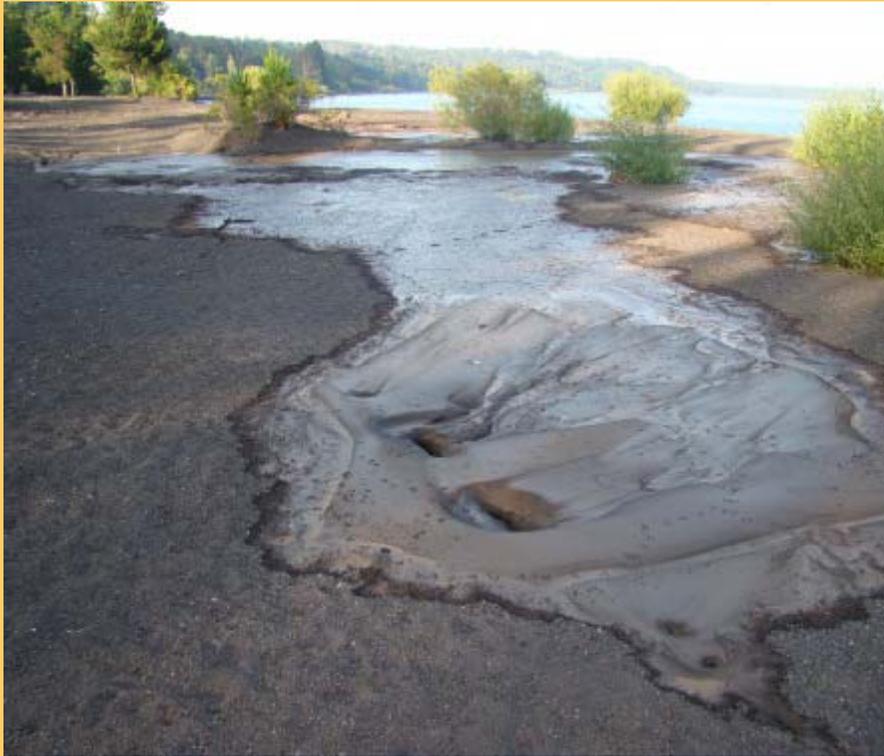
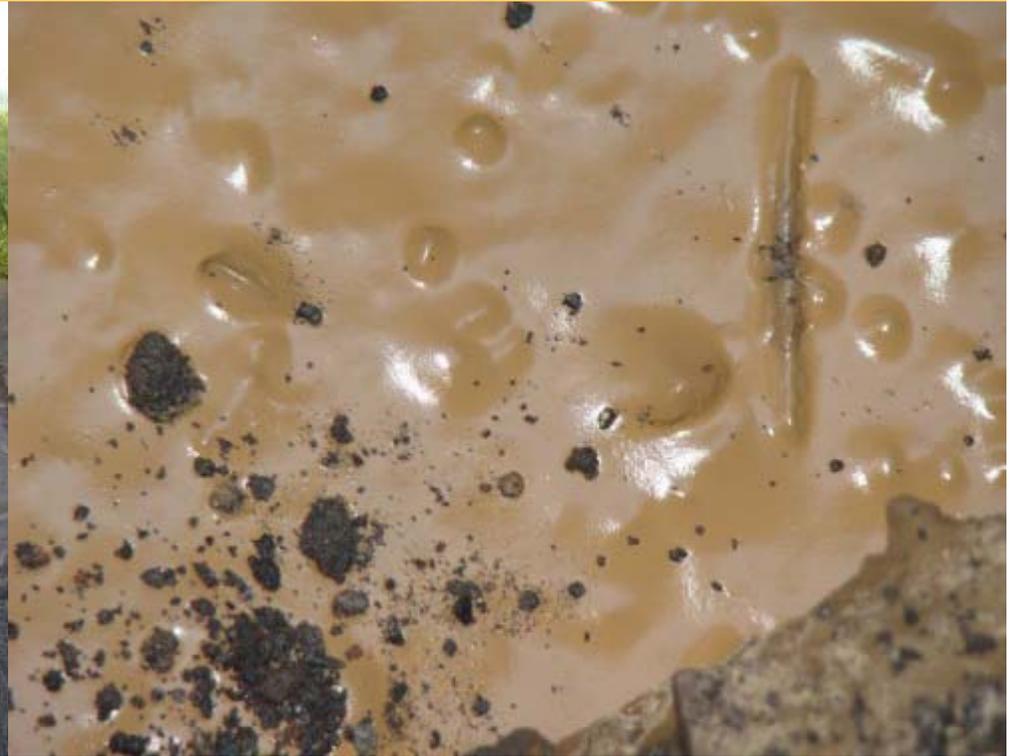
Liquefazioni

Temuco, Cile

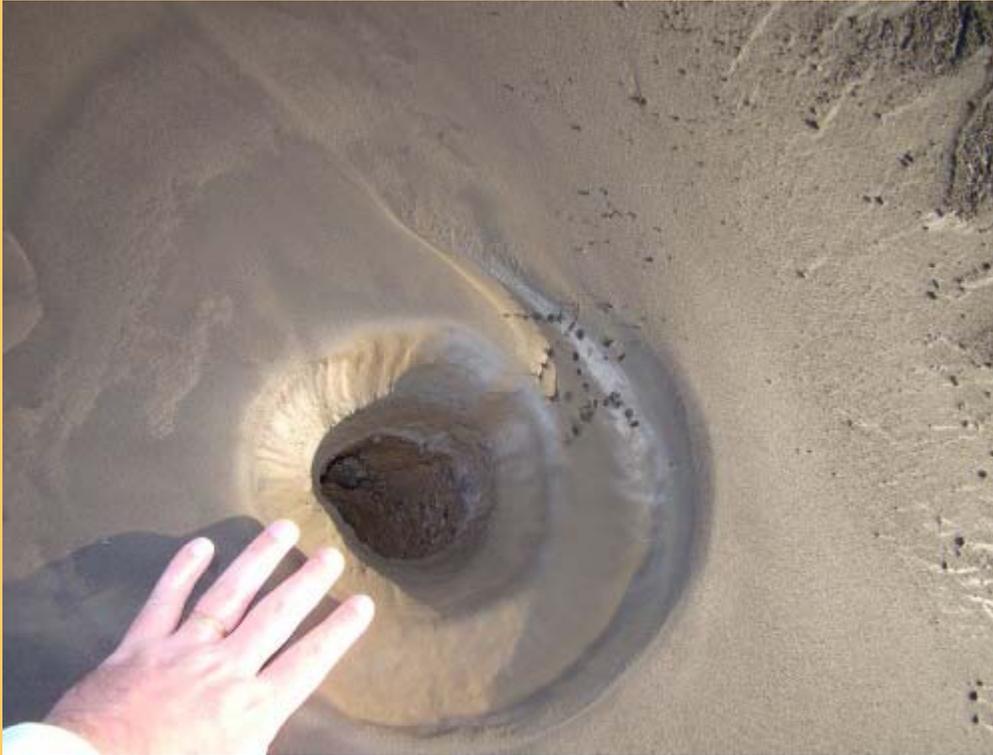
Liquefazioni

Temuco, Cile
